EXPERTIZĂ TEHNICĂ
DECORAȚIE MURALĂ ȘI PARAMENT

CASA APOSTOLEANU FOCȘANI

VN-II-m-B-06426

DENUMIREA OBIECTIVULUI	CONSOLIDARE ȘI RESTAURARE CASA APOSTOLEANU, CORPURILE C1 ȘI C2, STR. CUZA-VODĂ, NR. 50-52, MUNICIPIUL FOCȘANI, JUD. VRANCEA
ORDONATOR PRINCIPAL DE CREDITE	UNITATEA ADMINISTRATIV-TERITORIALĂ JUDEȚUL VRANCEA PRIN CONSILIUL JUDEȚEAN VRANCEA
BENEFICIARUL INVESTIȚIEI	UNITATEA ADMINISTRATIV TERITORIALĂ CONSILIUL JUDEȚEAN VRANCEA
ELABORATORUL DOCUMENTAȚIEI:	GLOBEXTERRA SRL
PROIECTANT DE SPECIALITATE	MARIA COLTOFEAN specialist restaurator SIMONA PĂTRAȘCU expert restaurator

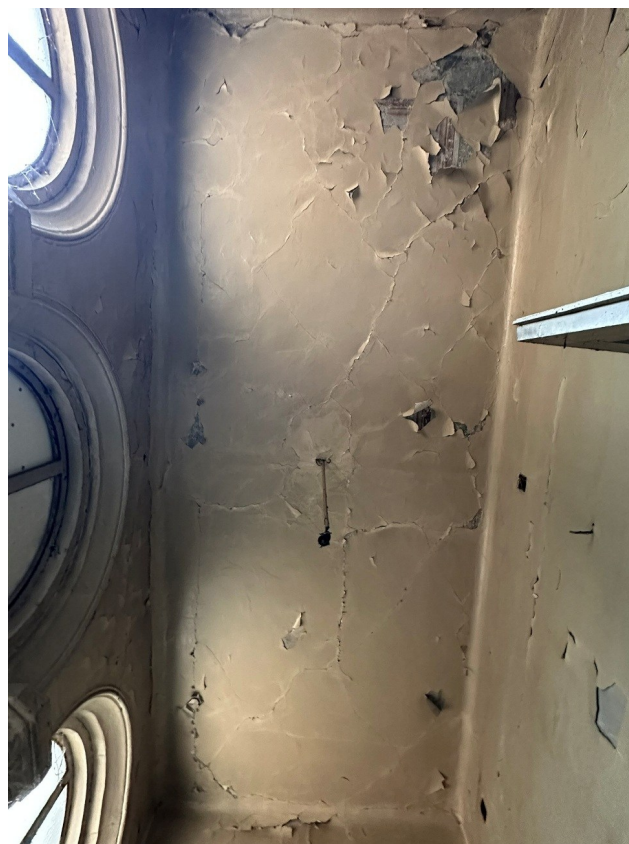
CAMERA P01 HOL ACCES

Starea de conservare: Depuneri aderente de impurități atmosferice, vopsitorii suprapuse și exfoliate, atac biologic

Observații: Holul P01 prezintă o decorație murală în zona plafonului; aceasta a fost acoperită cu straturi succesive de vopsitorii cu ocazia intervențiilor de renovare. Straturile provenite din acțiunile de renovare se află într-o stare de degradare accentuată ca urmare a diferitelor tipuri de umiditate, a fluctuațiilor de microclimat și a neîntreținerii monumentului. Aceeași succesiune a straturilor de intervenție este vizibilă atât la nivel plafonului, cât și la nivelul pereților. Straturile de vopsea aplicate peste policromia originală prezintă fisuri și exfolieri masive, în straturi, fapt ce afectează decorația inițială prin facilitarea factorilor de degradare la stratul original de culoare.

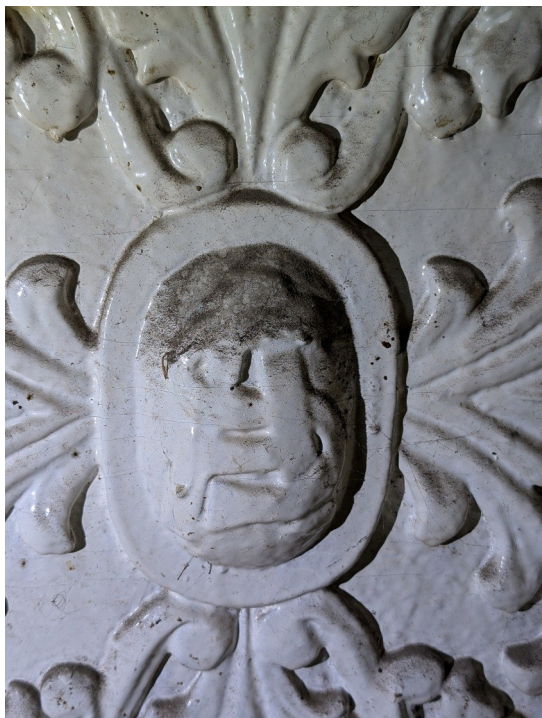
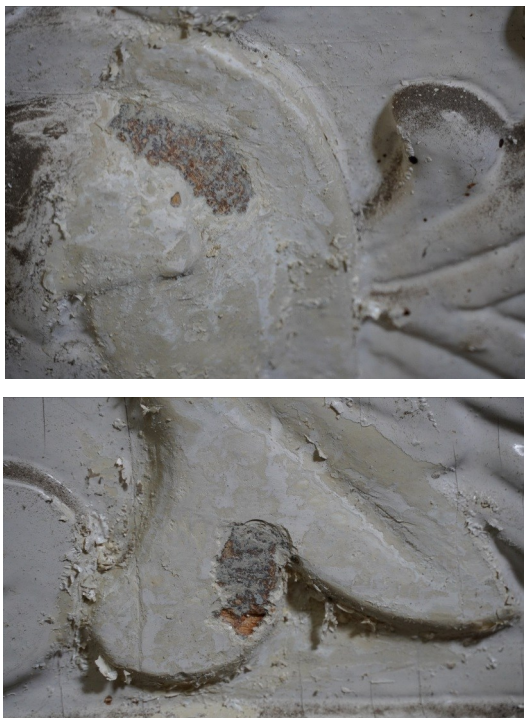
CASA APOSTOLEANU - FOCȘANI	CAMERA P01 HOL ACCES

Starea de conservare: Depuneri aderente de impurități atmosferice, straturi de vopsea suprapuse și de-coezive, patine biologice

Observații: În urma realizării sondajului s-a pus în evidență policromia ușilor. Îndepărtarea mecanică a straturilor de vopsitorii este foarte dificilă din cauza numeroaselor straturi aplicate pe suprafață. Decaparea a evidențiat succesiunea și cromatica straturilor de intervenție. Decorația originală a ușilor este în prezent acoperită integral de vopsea de ulei albă, intervenții realizate cu scopul de a masca unele degradări ale lemnului și stratului de culoare. S-a pus în evidență un strat de culoare brun aplicat pe suprafața lemnului. Ușile au avut fie un tratament simplu realizat cu un singur ton de culoare, fie decorația originală s-a pierdut sub acțiunea intervențiilor.

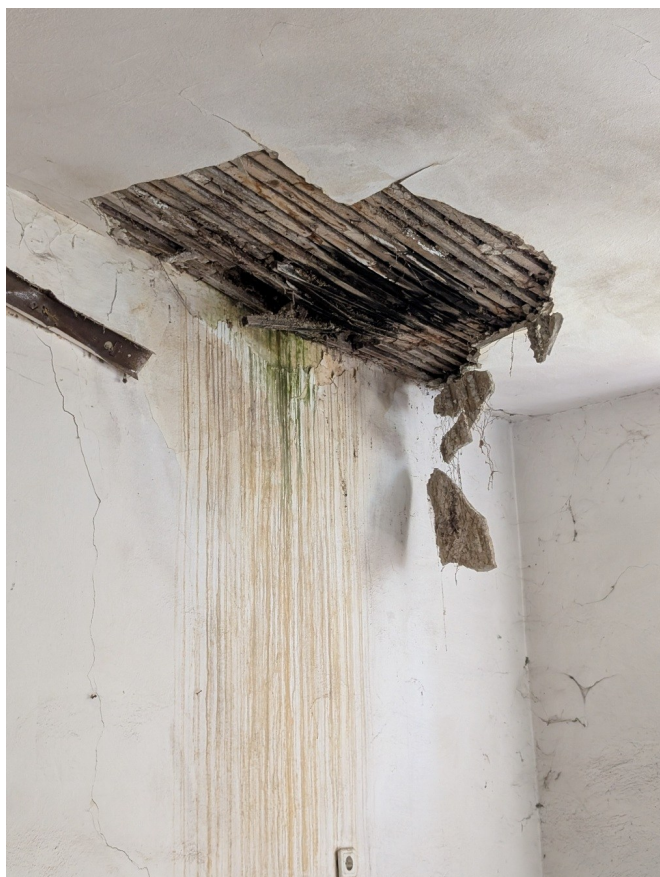
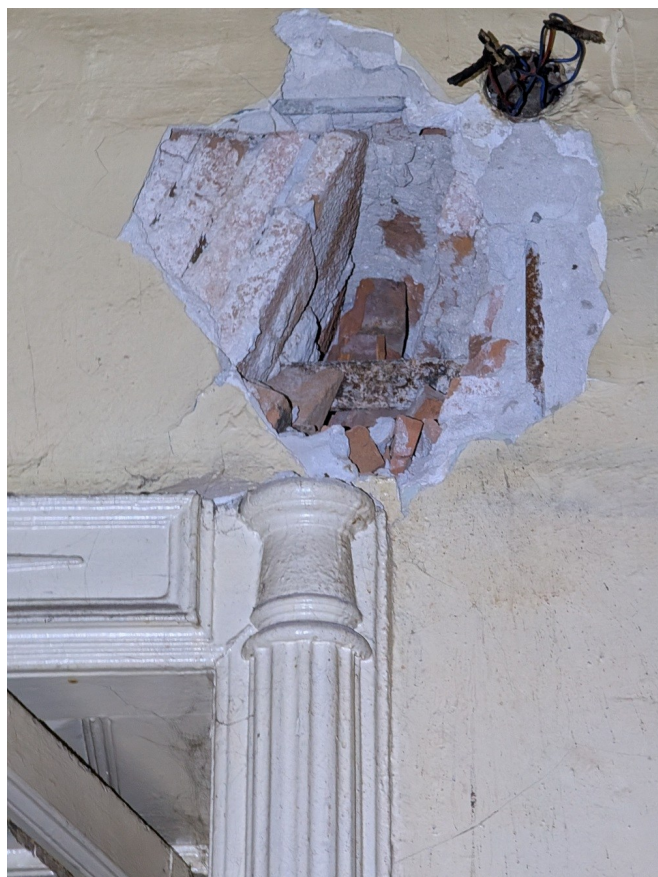
Tencuielile pereților prezintă lacune pe zone extinse, făcând posibilă observarea defectelor pereților din zidărie; au fost identificate zone cu infiltrații și fisuri la pereții și plafoane care în unele zone sunt prăbușite. Elementele structurale din lemn sunt în general în stare avansată de degradare, în special la nivelul plafoanelor.

Degradări structurale la nivelul plafoanelor și pereților

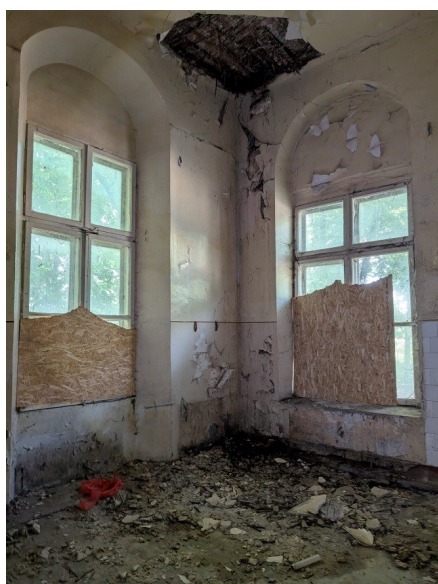
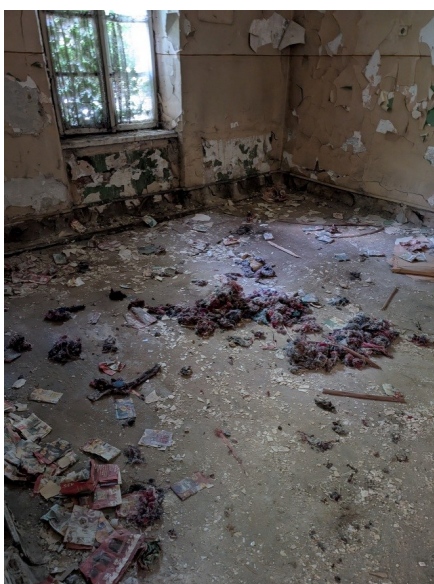
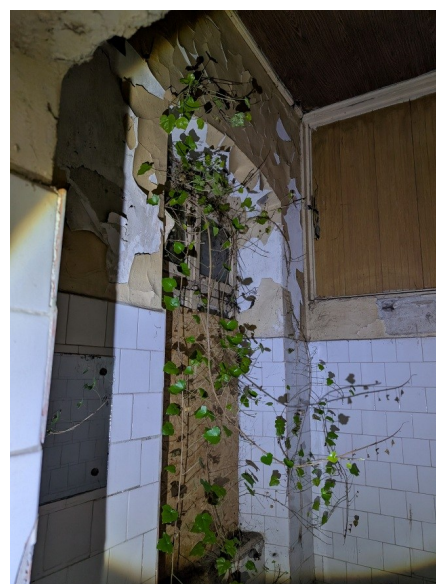
- **Acțiunea umană** care s-a manifestat prin intervenții neautorizate asupra decorațiilor executate de-a lungul timpului cu ocazia campaniilor de renovare, până în prezent imobilul ajungând în stare de colaps. În decursul timpului imobilul a fost vandalizat.

Degradări produse de factorul uman

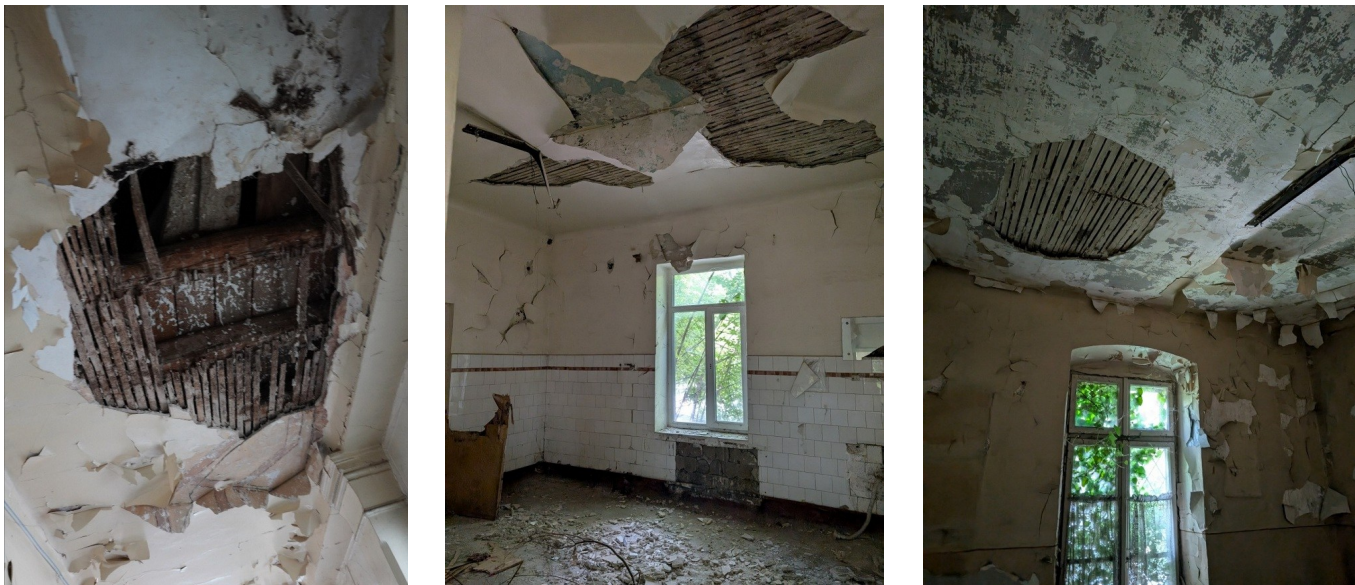
Degradări datorate umidității

- **degradări datorate umidității:** Degradările acoperișului și ale sistemului de preluare și evacuare a apelor pluviale au permis infiltrarea apei și umectarea excesivă a pereților. De obicei când acest tip de degradare apare la colțurile încăperilor, o singură sursă de umiditate de infiltrație poate afecta mai multe camere. Apa ca factor de degradare a avut influențe negative asupra tuturor straturilor pornind de la zidărie, la stratul suport și ajungând la decorația murală.

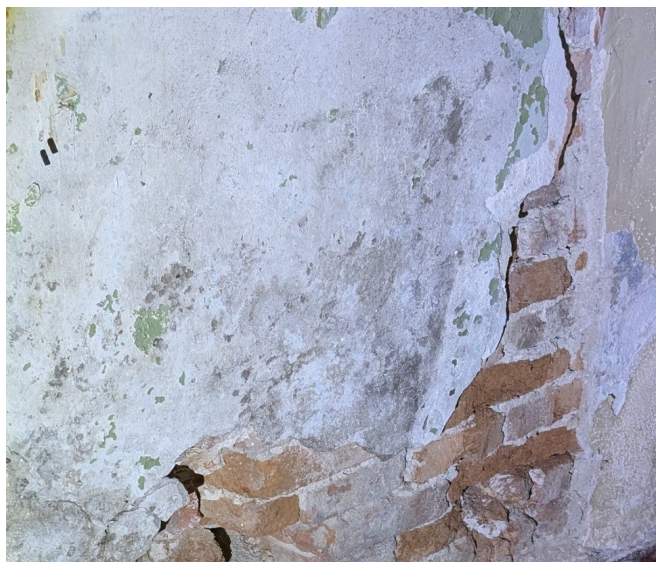
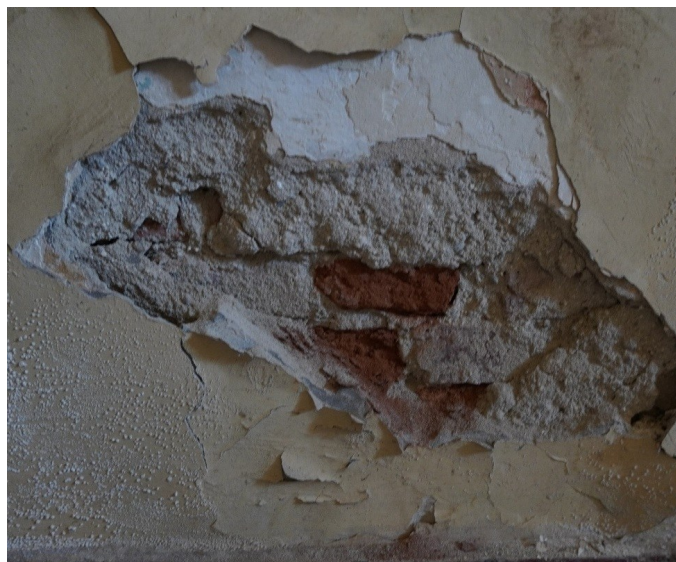
● **lacune** de diverse profunzimi ale suportului de tencuială: Se observă lacune ale suportului mai ales la intersecția mai multor fisuri. Cele mai multe dintre acestea au fost probabil obturate cu ocazia intervențiilor anterioare și acoperite cu vopsitorii. Multe zone prezintă lacune de mari dimensiuni. Dislocările și lacunele s-au produs fie prin agravarea fisurilor, ca urmare a vibrațiilor, fie prin socuri mecanice, sau prin menținerea unor condiții nefavorabile de microclimat. Acestea sunt de diferite dimensiuni și profunzimi.

Degradări la nivelul tencuielilor interioare

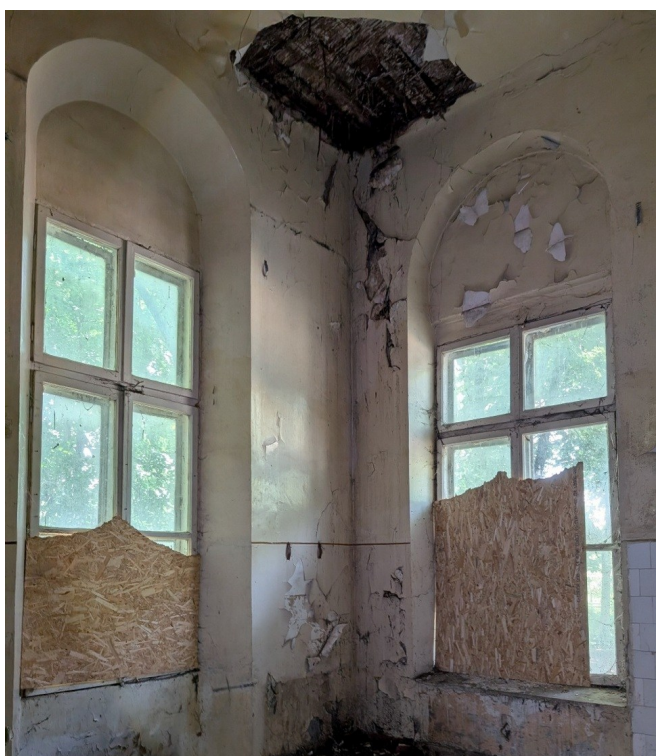
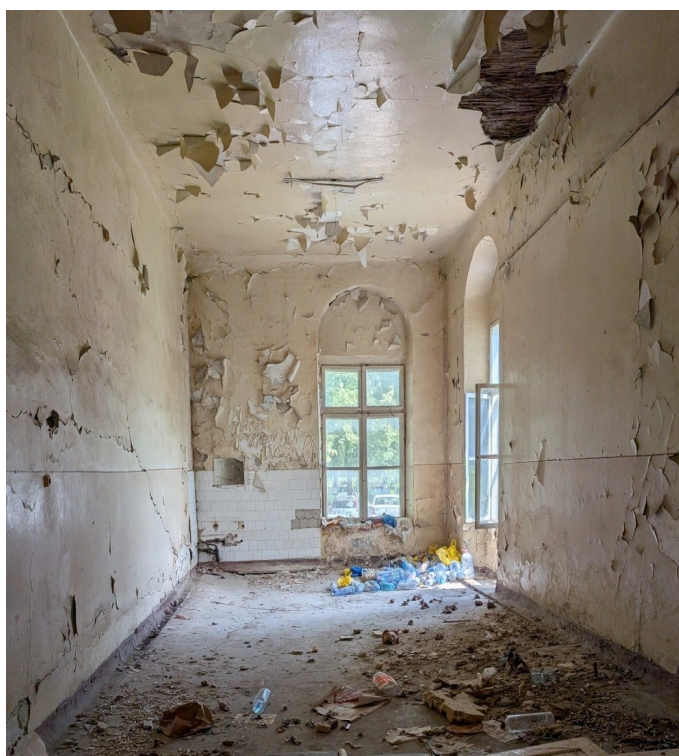
● **desprinderi** ale stratului suport de structura de zidărie sau de structura plafoanelor, prăbușiri. Apele pluviale pătrunse au produs degradări la nivelul tavanelor prin decoeziuni, friabilizări și desprinderi ale unor fragmente apreciabile provocând pierderea totală cu tot cu structura de lemn sau parțială, din tencuiala tavanului;

Degradări la nivelul structurii plafoanelor

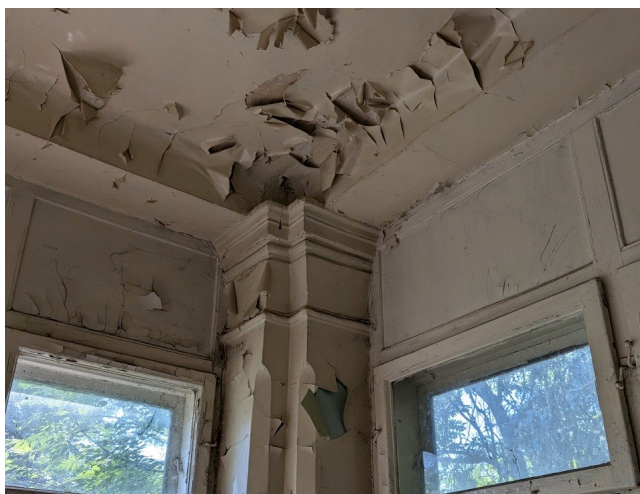
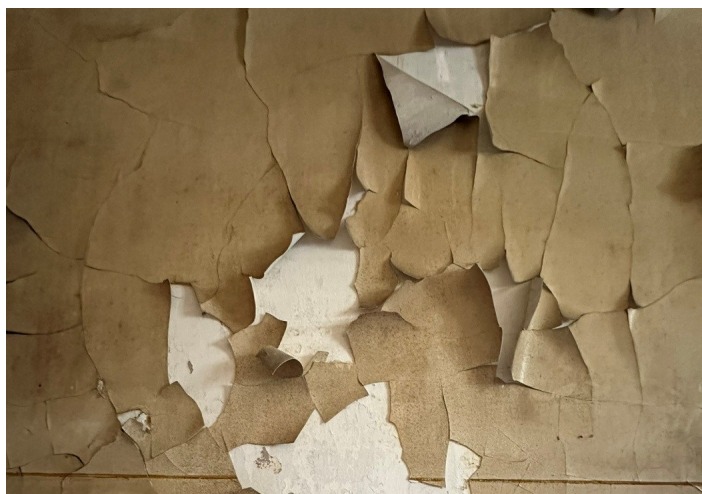
- **intervenții necorespunzătoare**, straturi de vopsea: toate suprafețele au fost acoperite cu ocazia intervențiilor anterioare cu 5-7 straturi de zugrăveală, fără să se țină cont de tehnica și cromatică originală. Cu ocazia acestor intervenții au fost efectuate reparații cu materiale improprie — gips și gleturi necorespunzătoare, aplicate și finisate grosier;

Degradări la nivelul finisajelor interioare

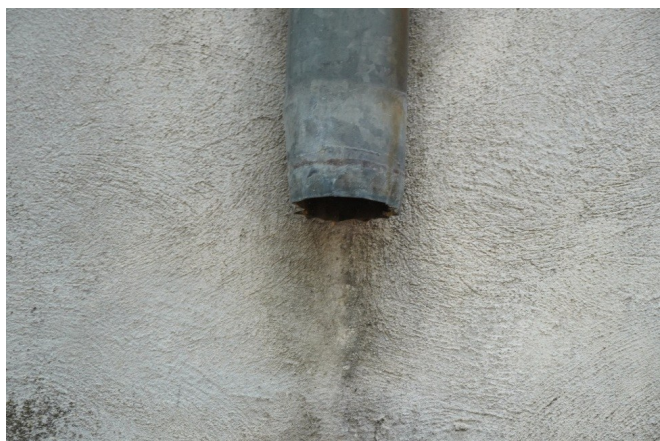
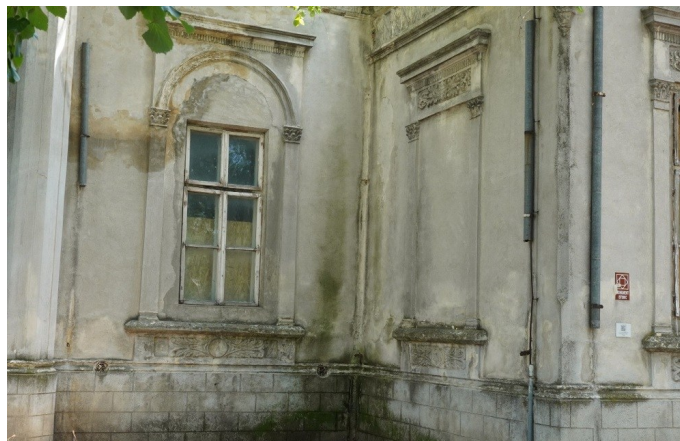
Pe exteriorul imobilului se observă pierderi ale elementelor decorative, degradări produse de umiditatea de infiltrație. Pierderea coeziunii materialelor se referă la micșorarea consistenței materiei originale, aceasta devenind friabilă.

Modificări de tonalitate ale tencuielilor produse de infiltrații

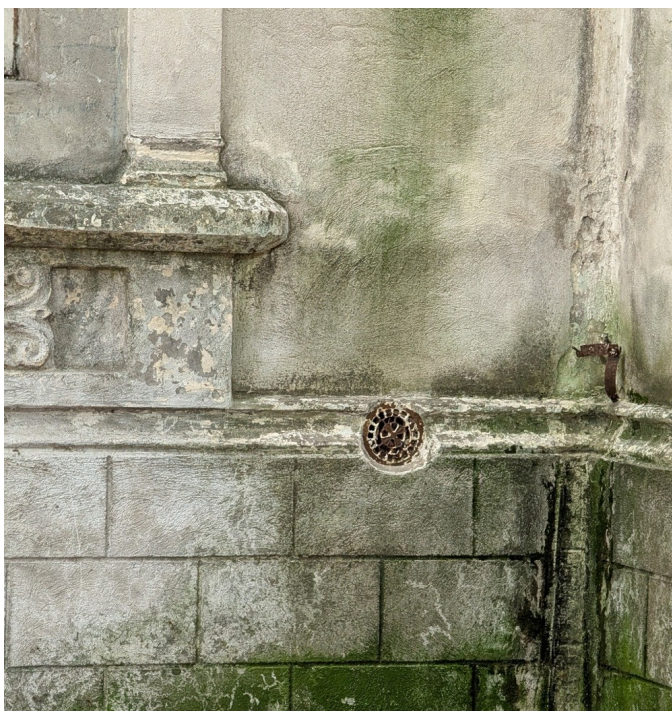
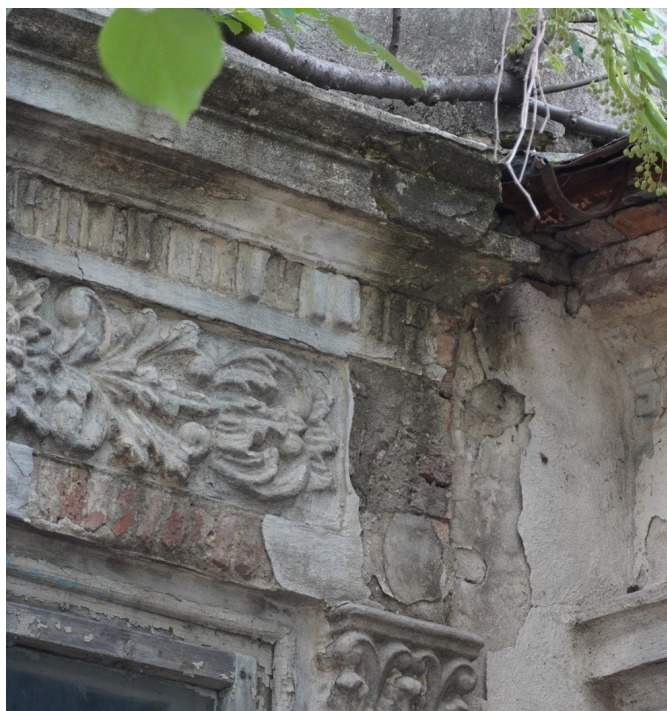
Pierderea unor elemente decorative sau a unor părți din tencuiala exterioară

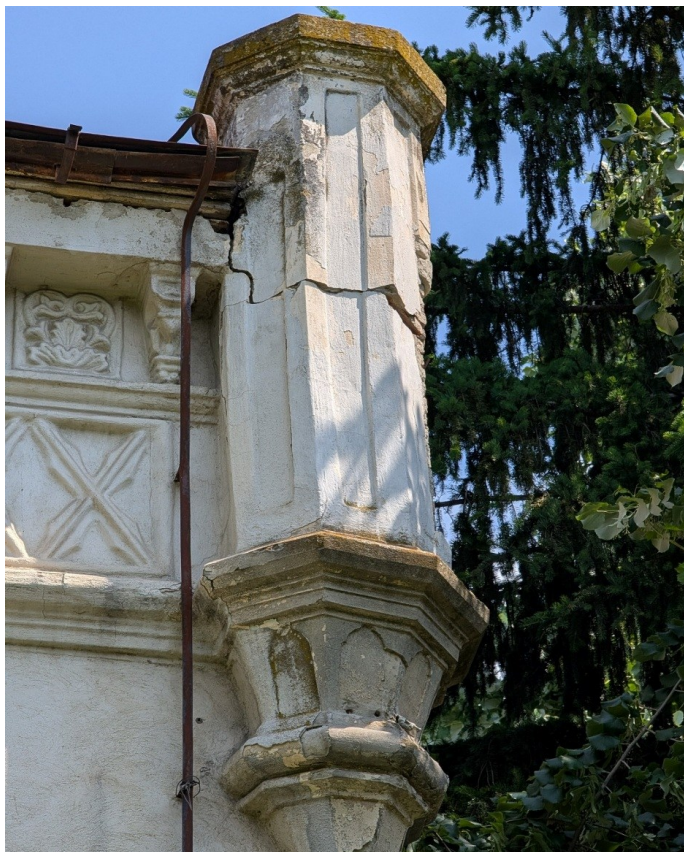
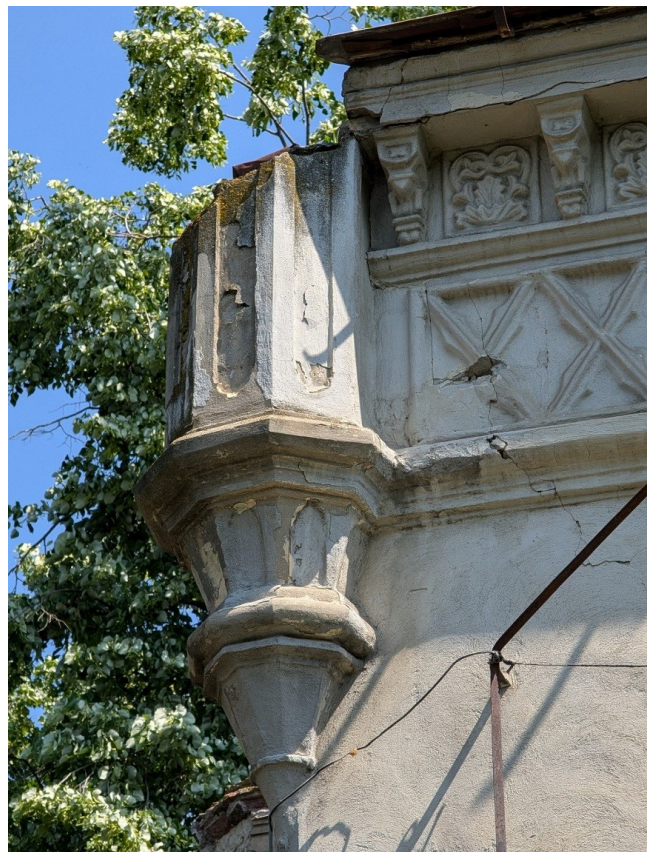
La exterior suprafețele au suferit mai întâi fisuri și apoi desprinderi, iar în ultimă fază a avut loc pierderea iremediabilă a unor motive decorative, prin căderea și distrugerea lor la impactul cu solul. O serie de decorații au fost pierdute/ dispărute: lanternoul, scoica, acroterele, portretele în basorelief, balustrada scării, amforele, felinarele, ușile de acces cu sticlă gravată. În prezent toate coronamentele turnulețelor au dispărut.

Pierderi ale unor elemente decorative

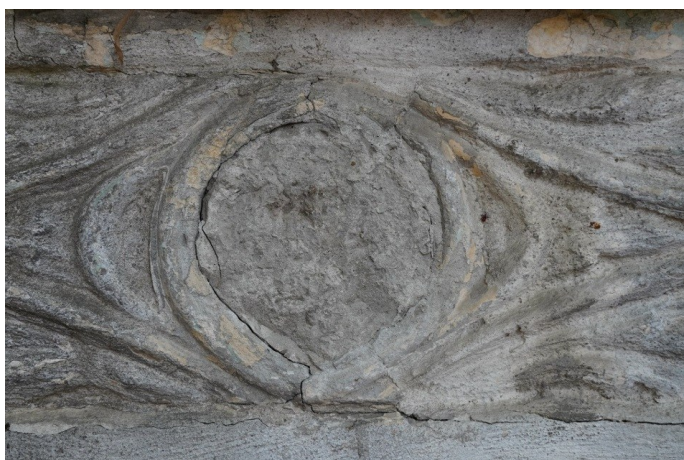
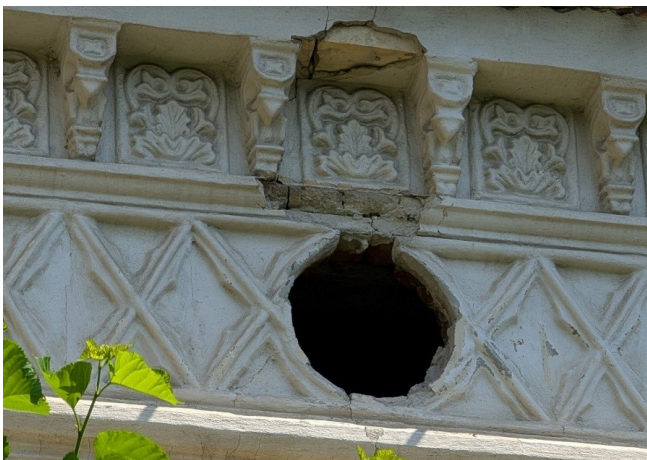
Degradări ale decorației exterioare

O parte din elementele decorative exterioare sunt în risc de prăbușire și necesită intervenții de asigurare până în momentul începerii lucrărilor de conservare-restaurare, pentru a evita pierderi suplimentare.

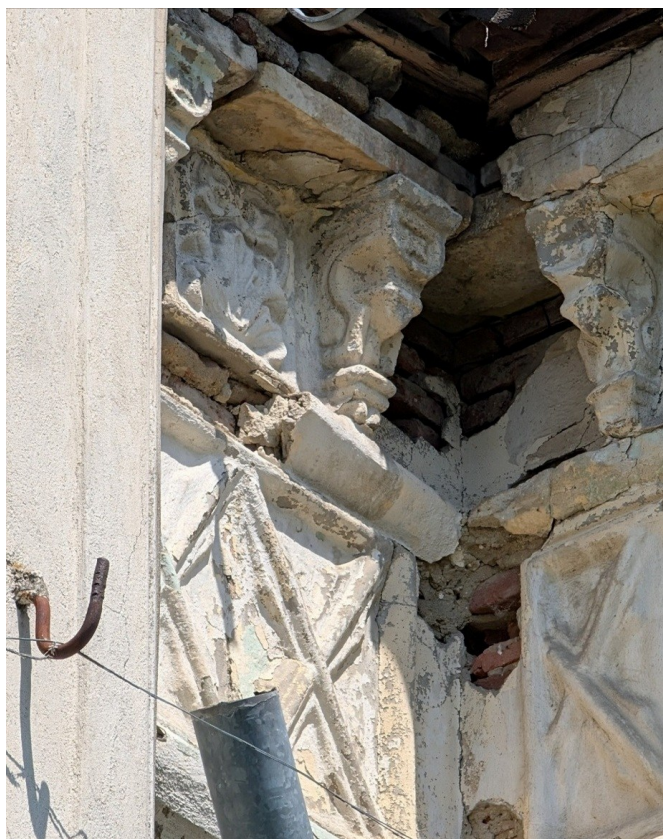
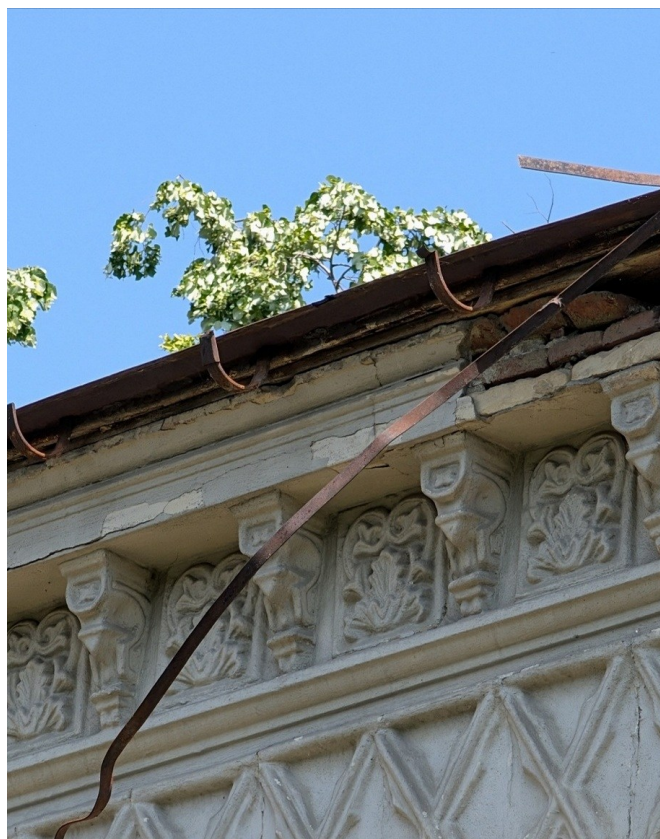
- **Lacune ale stratului suport provocate de umiditatea de infiltrație, provenite de la deficiențele sistemului de acoperire.**

Pierderi ale elementelor decorative de sub cornișă

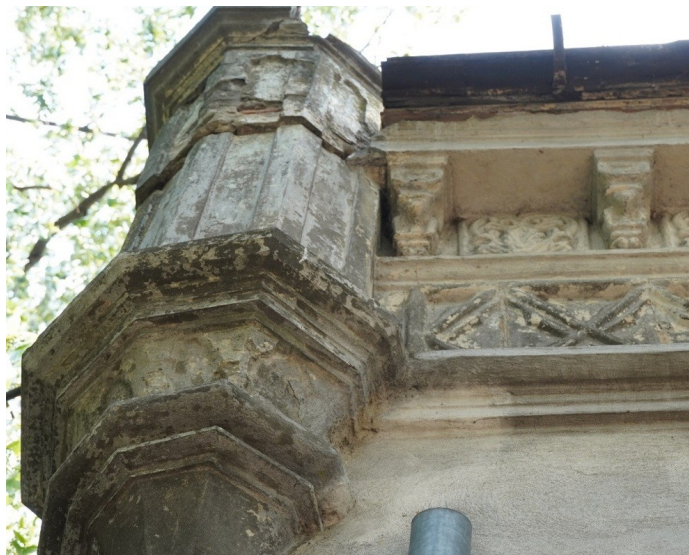
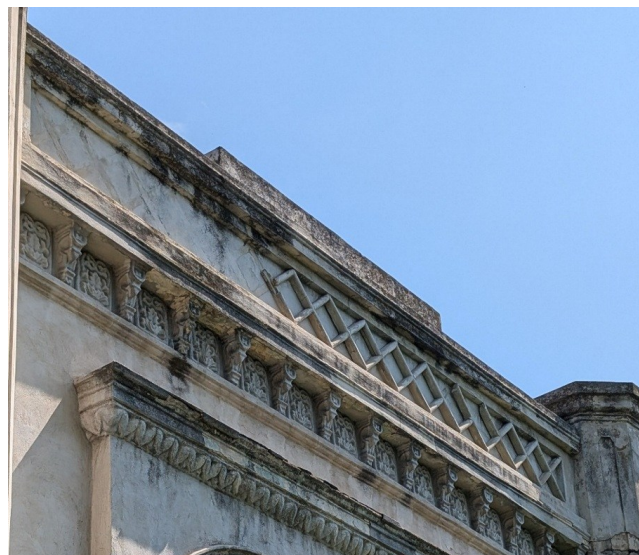
Apa ca factor de degradare a avut influențe negative asupra tuturor straturilor pornind de la zidărie, la stratul suport și ajungând la zugrăveli. Umiditatea de infiltrație se manifestă în partea de superioară a zidurilor. Umiditatea excesivă, prin migrarea și recristalizarea sărurilor duce la slăbirea rezistenței structurale, la pierderea coeziunii și aderenței materialelor, favorizând formarea lacunelor. Umiditatea poate produce alterări cromatice, pierderea adeziunii și a coeziunii straturilor, producerea de desprinderi și lacune, dar și așa-zisa spălare a pereților - deteriorarea iremediabilă a elementelor decorative și a tenacielilor prin prelingerea apei și formarea unor lacune extinse.

Elemente decorative cornișă, degradări datorate umidității

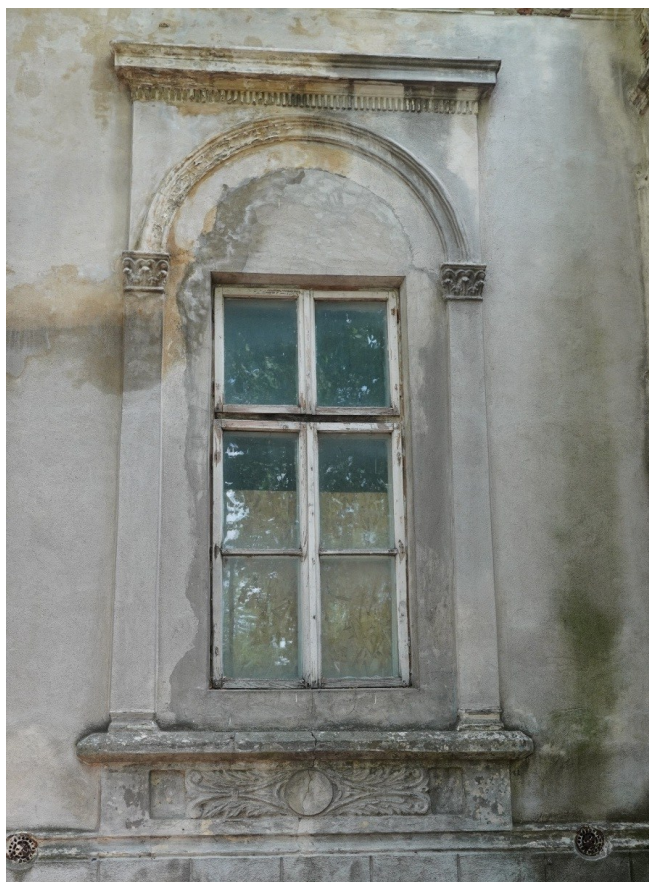
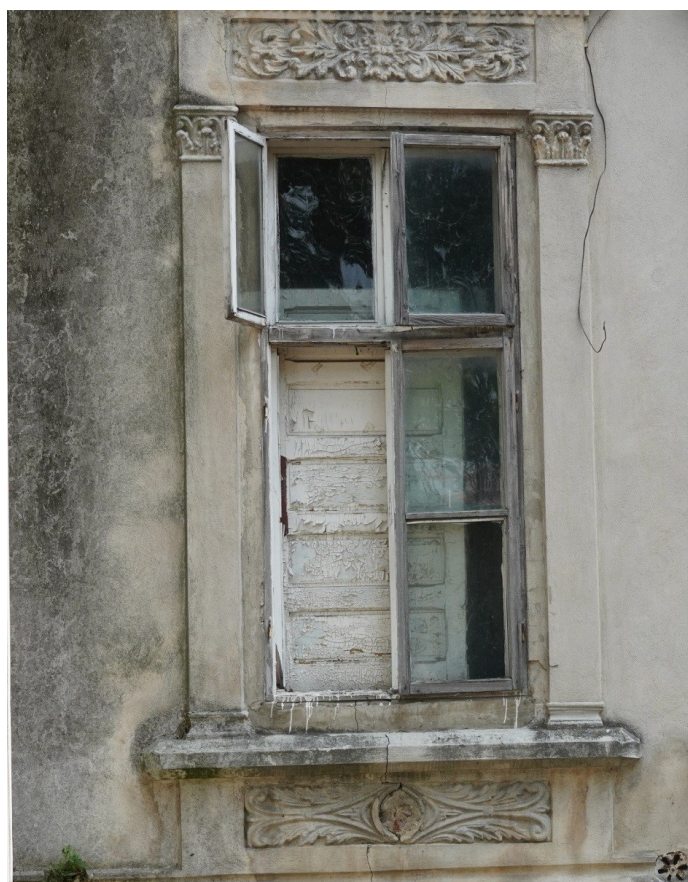
● **Modificări cromatice ale tencuielilor produse de prezența diferitelor tipuri de umiditate:**

Colorări/pătări ale tencuielilor exterioare produse de acțiunea diferitelor tipuri de umiditate

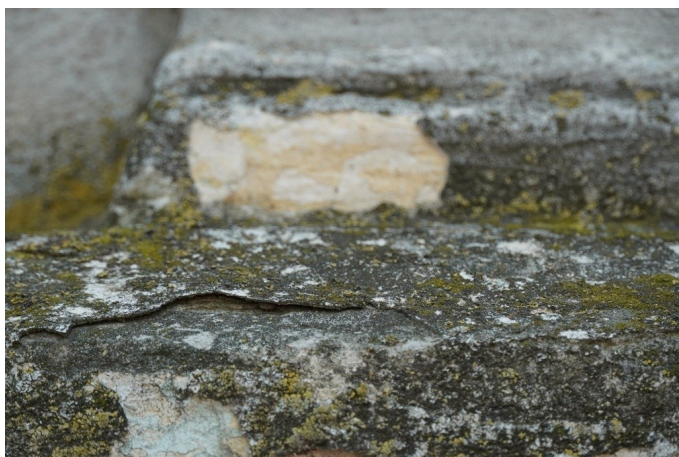
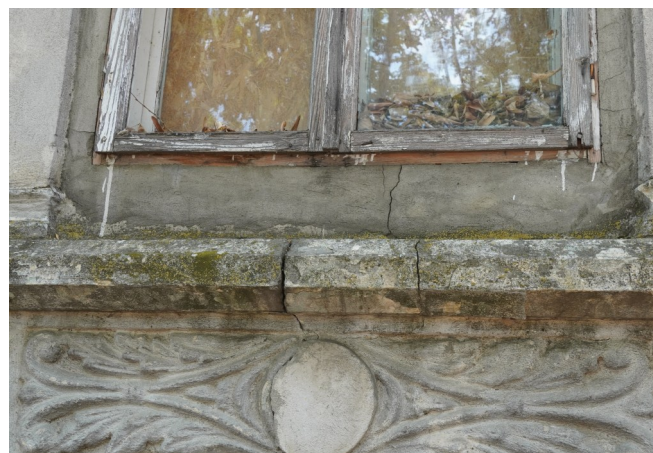
Atacul biologic a fost identificat pe suprafața soclului și a ancadramentelor din piatră. Culoarea crustelor indică stadiul biologic al fiecărei specii de biodeteriogen. Fungii și lichenii sunt vizibili atât pe suprafața pietrei, cât și pe suprafețe extinse ale tencuielii.

Morfologii specifice fungilor și lichenilor

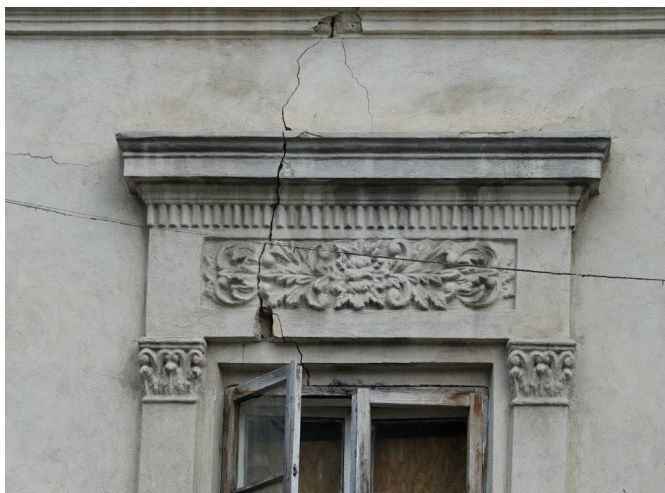
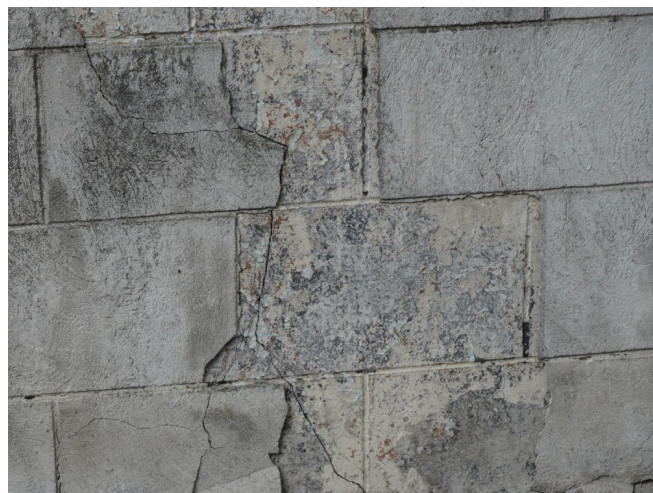
- **Degradarea ornamentelor și a tencuielilor** produsă de mișcările seismice: fisuri, desprinderi, pierderi parțiale ale tencuielilor.

Fisuri ce traversează toate straturile componente ale fațadelor

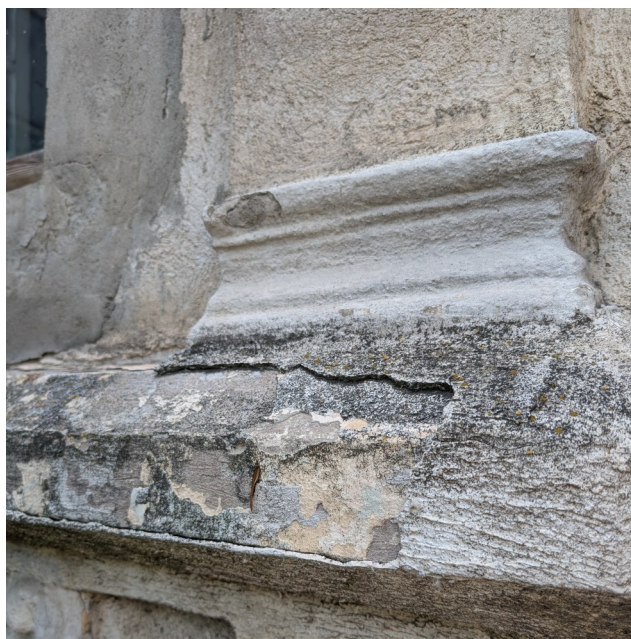
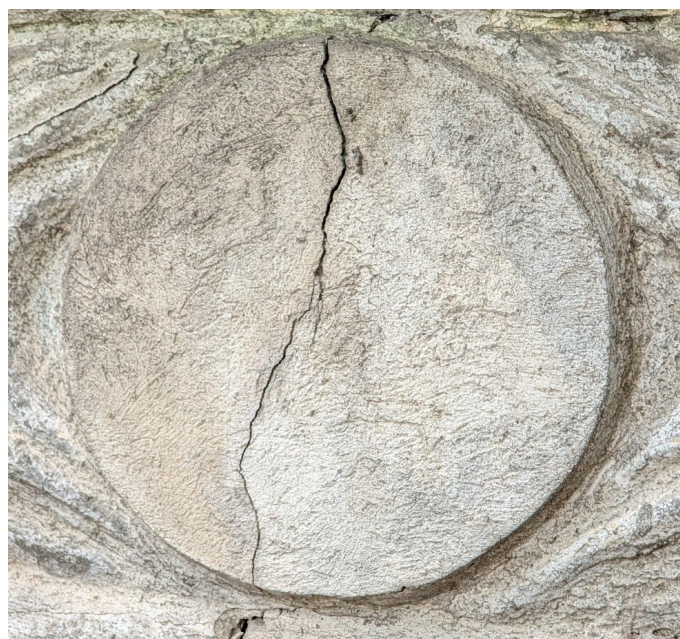
Cimentul este incompatibil cu materialele folosite în tehnica inițială de execuție, fiind un material dur ce creează tensiuni interne la dilatare și contracție sau dezagregări ale straturilor vechi sau noi de mortare, reacționează chimic cu sărurile din materialele de construcție, și în final poate duce la pierderi structurale ireversibile. Având în vedere degradările de ordin structural și denaturarea aspectului estetic al soclului și fațadelor se impune îndepărtarea acestui material și înlocuirea acestuia cu mortare compatibile cu tehnica de execuție.

Intervenții cu mortare necorespunzătoare

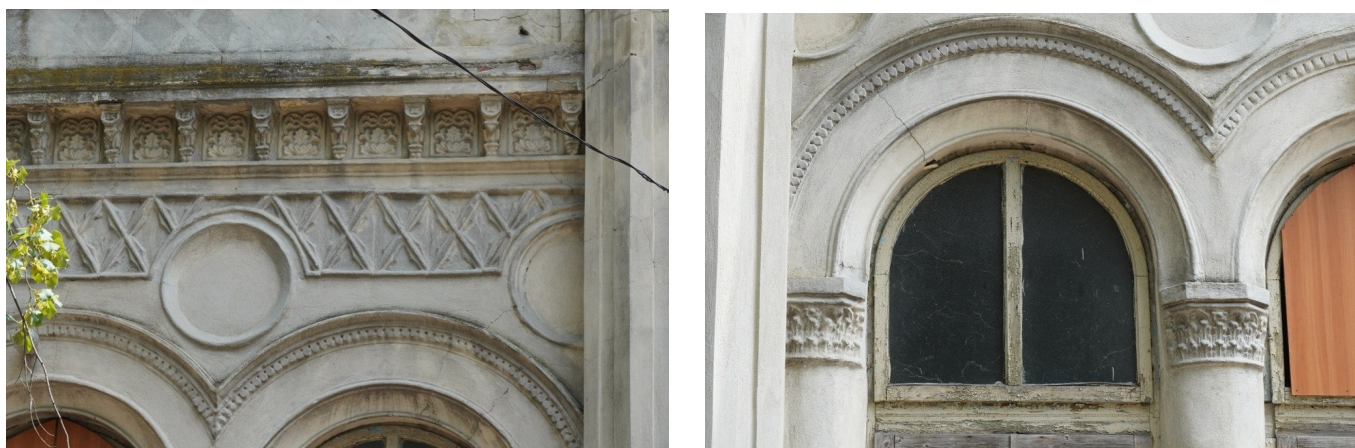
- **Intervenții în timp de renovare/rezugerăvire** care au afectat aspectul estetic original al imobilului:

Rezugerăviri ale fațadelor și elementelor decorative

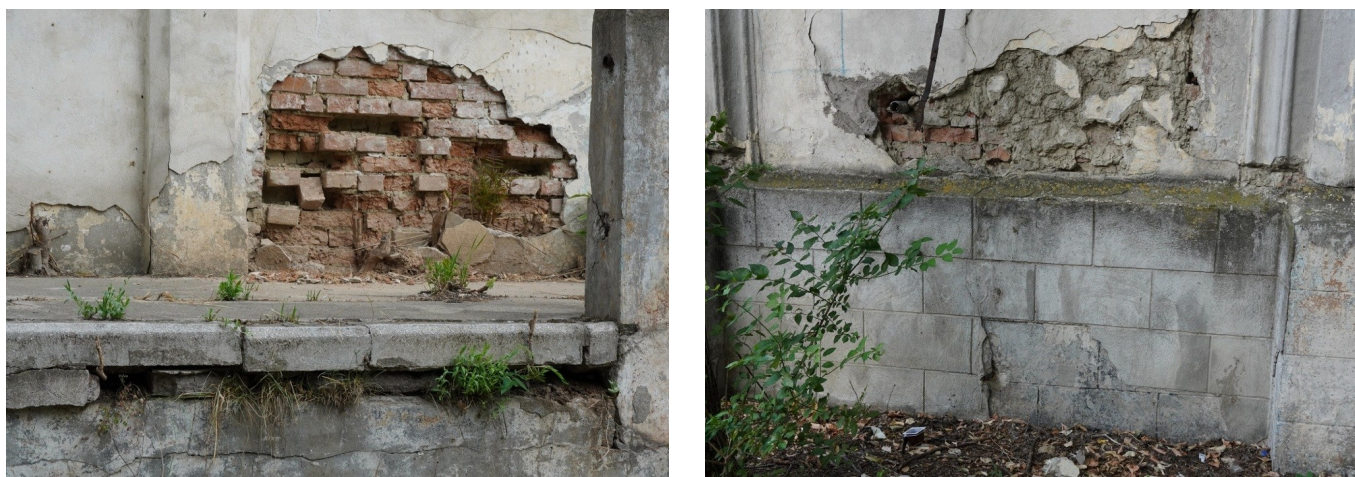
- **lacune profunde**, pierderi ale tencuielilor pe suprafețe extinse;

Suprafețe mari lacunare ale straturilor de tencuieli

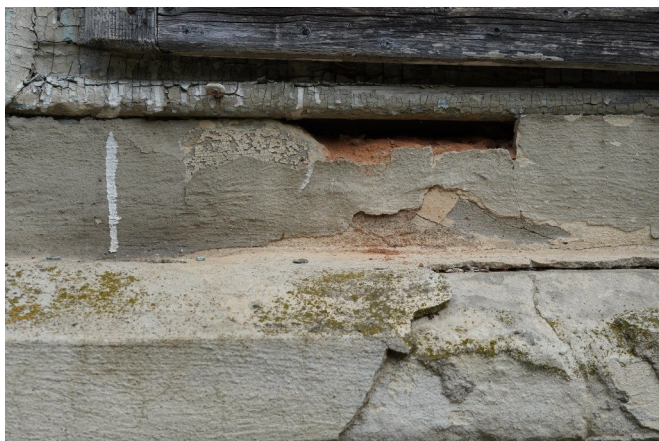
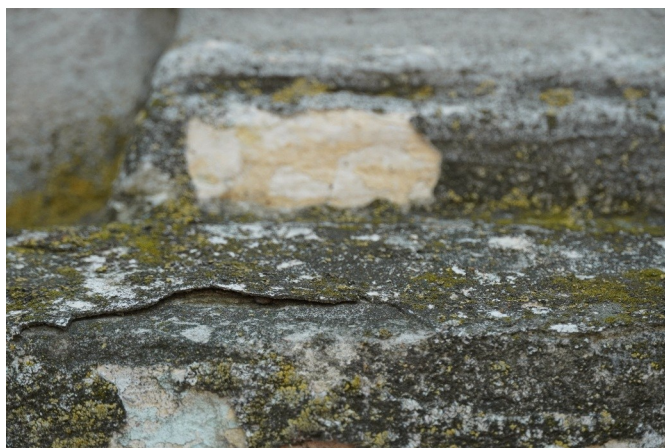
Soclu, desprinderi între straturile de tencuială

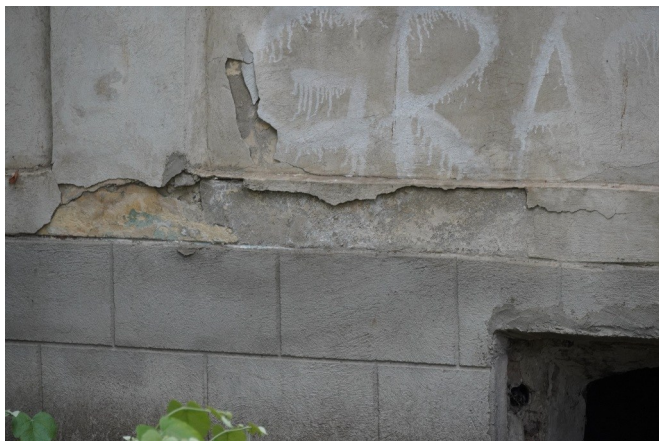
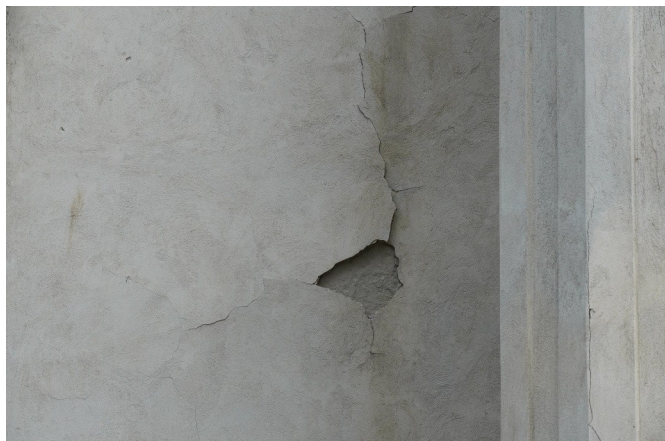
Fațade, desprinderi între straturile de tencuială
