PROIECTANT GENERAL:	GLOBEXTERRA	**S.C. GLOBEXTERRA S.R.L.** Drm. Eugen Brote nr. 33-41, sector 1, Bucuresti, CUI: RO28610220
BENEFICIAR:	UNITATEA ADMINITRATIV TERITORIALĂ - JUDEȚUL VRANCEA PRIN CONSILIUL JUDEȚEAN VRANCEA	
SPECIALITATEA:	ARHITECTURĂ	FAZA: **D.A.L.I.**

NUME PROIECT
"CONSOLIDARE SI RESTAURARE CASA APOSTOLEANU - C1 SI C2, STR. CUZA VODĂ, NR. 50-52, MUNICIPIUL FOCȘANI, JUDEȚUL VRANCEA"
AMPLASAMENT: STR. CUZA VODĂ NR. 50-52, MUNICIPIUL FOCȘANI, JUDEȚUL VRANCEA
DENUMIRE PLANSA
FATADA NORD si FATADA SUD - IMAGINI DEGRADARI

Data: **IULIE 2025**
Scara: **1:100**
Planșa: **AE-09**

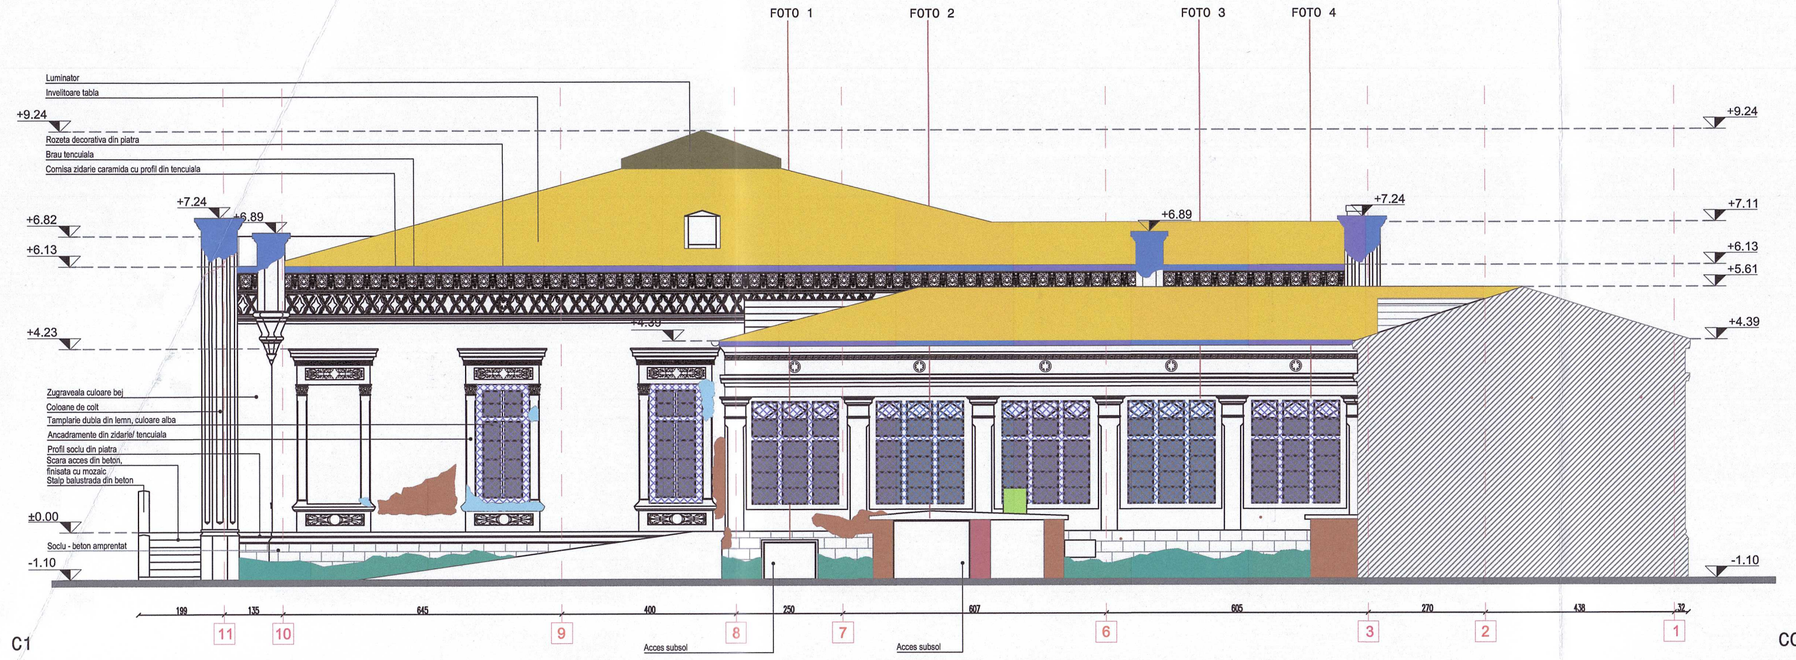
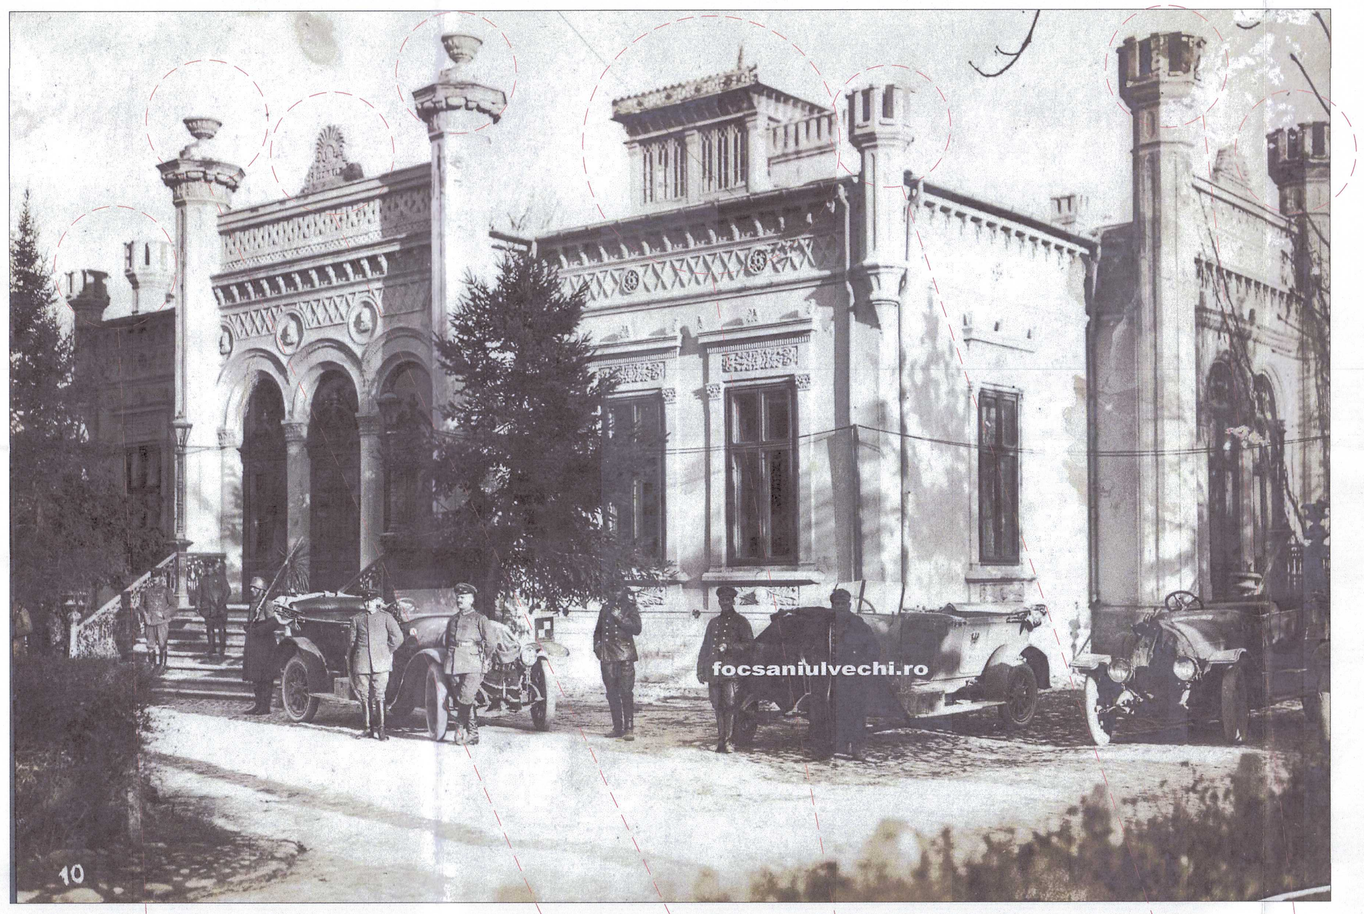
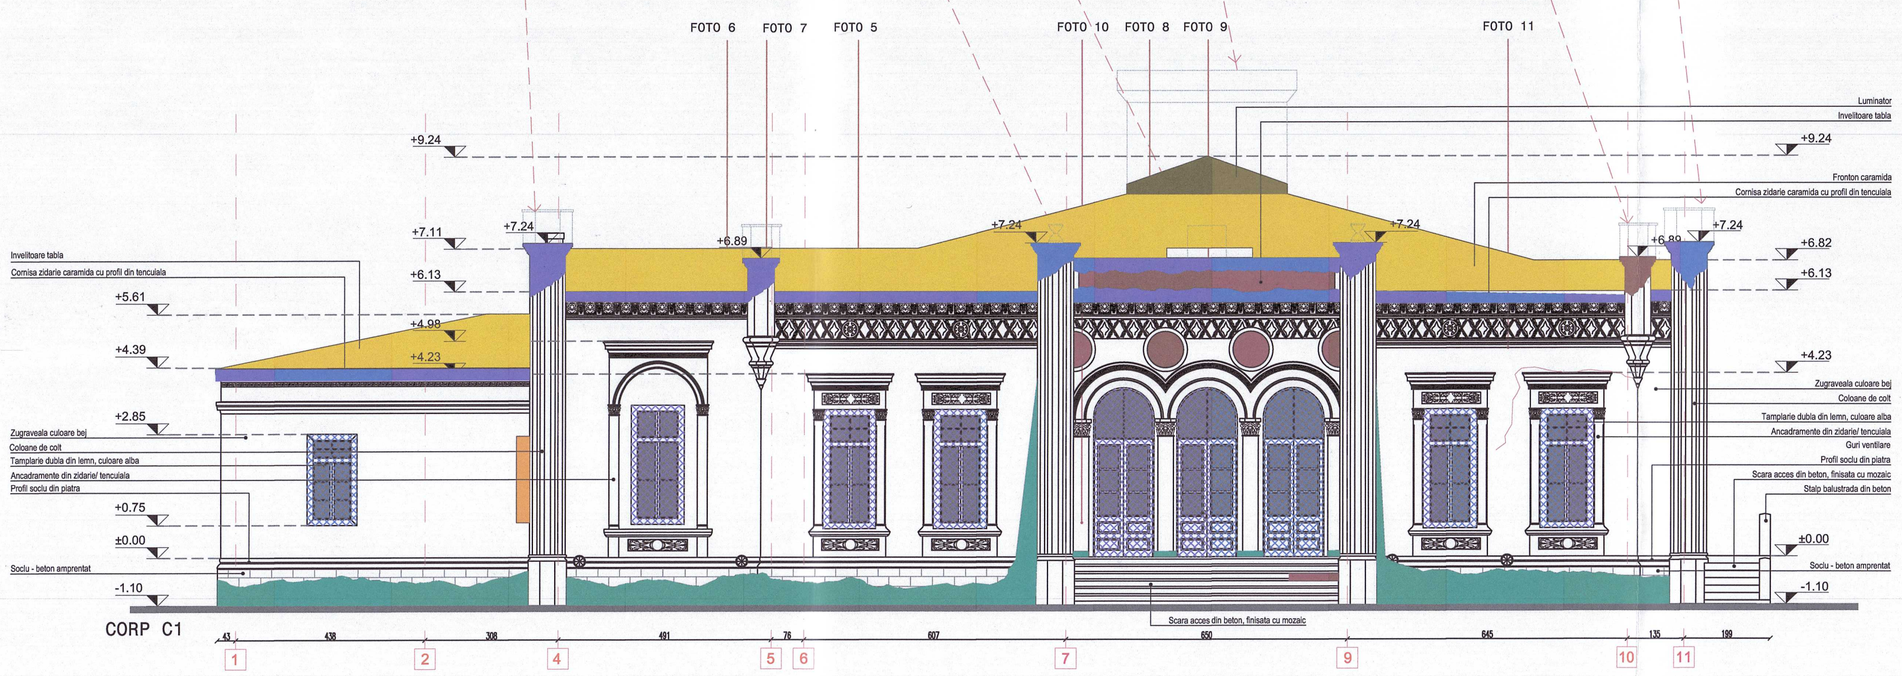
A. DEGRADARI STRUCTURALE
- FISURI IN ZIDARIA DE CARAMIDA

DEGRADARI ZID DIN CARAMIDA
- UMEZEALA CAUZATA DE ASCENSIUNEA PRIN CAPILARITATE DE LA BAZA SOLULUI
- INFILTRATII APA METEORICA IN ZIDARIA DE CARAMIDA DIN ZONA SUPERIOARA A ELEMENTELOR (jgheaburi si burlane)

DEGRADARI ELEMENTE DECORATIVE
- DEGRADARI ANCADRAMENTE GOLURI
- DEGRADARI STRUCTURALE ELEMENTE DECORATIVE/ LIPSA
- DEGRADARI TENCUIALA
- TAMPLARIE DIN LEMN DEGRADATA - LIPSA CERCEVELE, OCHIURI DE STICLA *(Tamplaria originala nu se mai pastreaza, a fost inlocuita complet cu tamplarie de proasta calitate si fara valente estetice)*

B. INTERVENTII NECORESPUNZATOARE
- INVELITOARE TABLA SIMPLA DEGRADATA
- INSTALATII PE FATADA
- GOLURI ZIDITE/ ZIDITE PARTIAL
- TAMPLARIE PVC GEAM TERMOPAN (interventii)
- INSTALATII ELECTRICE PARAZITARE
- LUMINATOR DEGRADAT (NECORESPUNZATOR) ACOPERIT CU PLACI DE OSB
