EXPERTIZĂ TEHNICĂ
DECORAȚIE MURALĂ ȘI PARAMENT

CASA APOSTOLEANU FOCȘANI

VN-II-m-B-06426

DENUMIREA OBIECTIVULUI	CONSOLIDARE ȘI RESTAURARE CASA APOSTOLEANU, CORPURILE C1 ȘI C2, STR. CUZA-VODĂ, NR. 50-52, MUNICIPIUL FOCȘANI, JUD. VRANCEA
ORDONATOR PRINCIPAL DE CREDITE	UNITATEA ADMINISTRATIV-TERITORIALĂ JUDEȚUL VRANCEA PRIN CONSILIUL JUDEȚEAN VRANCEA
BENEFICIARUL INVESTIȚIEI	UNITATEA ADMINISTRATIV TERITORIALĂ CONSILIUL JUDEȚEAN VRANCEA
ELABORATORUL DOCUMENTAȚIEI:	GLOBEXTERRA SRL
PROIECTANT DE SPECIALITATE	MARIA COLTOFEAN specialist restaurator SIMONA PĂTRAȘCU expert restaurator

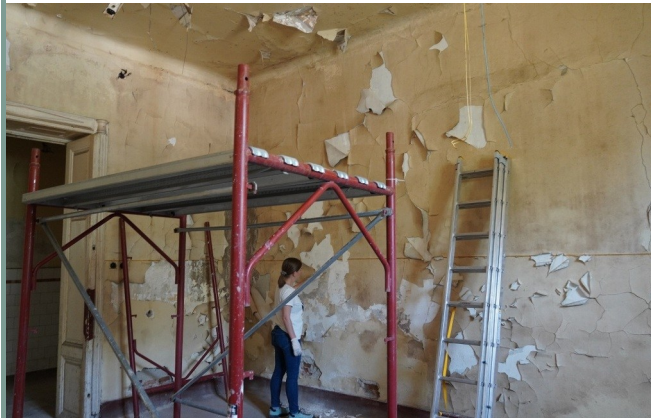
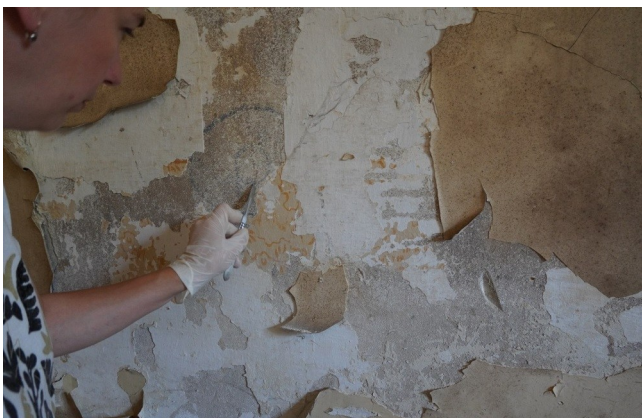
CASA APOSTOLEANU - FOCȘANI	CAMERA P30

Starea de conservare: Depuneri aderente de impurități atmosferice, straturi de vopsitorii suprapuse	
Metodologia aplicată: Pentru realizarea sondajului s-au folosit mijloace mecanice, (bisturiu cu lamă fixă și lamă mobilă), cu scopul de a îndepărta straturile de vopsitorii.	
Observații: În zona pereților, sub straturile de vopsea exfoliată se observă o zugrăveală tipică anilor 50 -60, realizată cu șablonul, și care se mai păstrează doar fragmentar. În urma sondajelor realizate la nivelul pereților nu s-a identificat o policromie deosebită sau o decorație murală. Spațiul prezintă un puternic atac biologic vizibil pe toate suprafețele. Sub zugrăveala realizată cu șablonul s-a evidențiat un strat de tencuială pe bază de var-nisip și suprapuneri de straturi de glet, degradate .	
	21

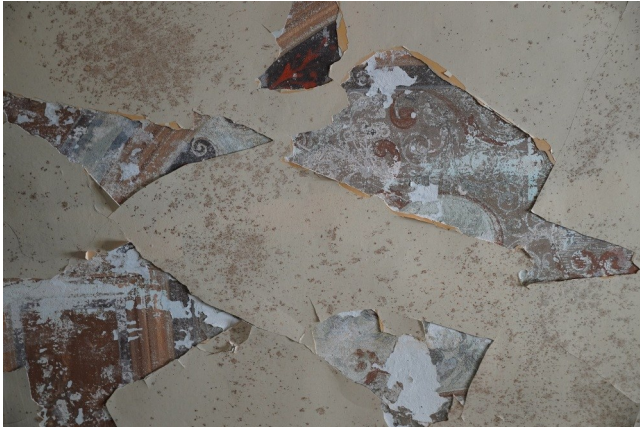
SONDAJ STRATIGRAFIC CAMERA P30 –PLAFON

Starea de conservare: Depuneri aderente de impurități atmosferice, vopsitorii exfoliate, atac biologic

Decorația murală se află într-o stare avansată de degradare din cauza intervențiilor care au contribuit negativ în procesul de conservare. Din analiza vizuală se distinge un medalion central de formă ovală în centrul căruia sunt redată ornamente florale.

Elementul decorativ central este mărginit de o ramă de culoare ocru, iar în jurul acestuia suprafețele sunt împărțite în casetoane de formă dreptunghiulară. Suprafețele murale prezintă eroziuni datorate acțiunii umidității sau factorului uman. În centrul plafonului se observă motive decorative florale realizate cel mai probabil cu șablonul; acestea au fost pictate cu roșu pe un fond închis. Nu s-au identificat alte tipuri de repictări în afara straturilor succesive de intervenție. Acțiunea factorilor de microclimat asupra zidăriei și instabilitatea proprie tehnicii picturii *a secco* provoacă apariția degradărilor manifestate la nivelul tuturor straturilor, marcând ireversibil aspectul general al peliculei de culoare acoperite cu straturi succesive de vopsitorii.

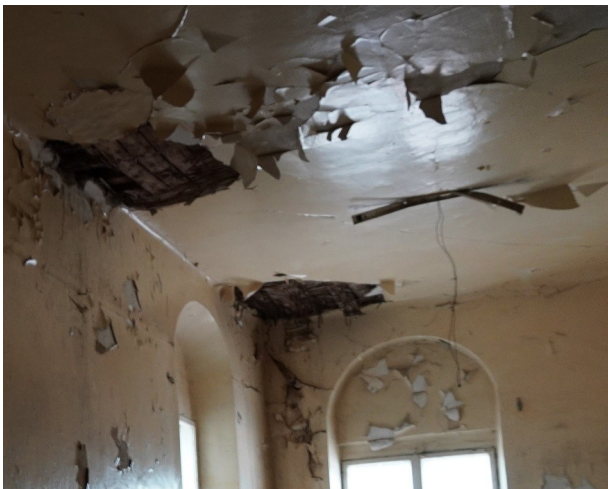
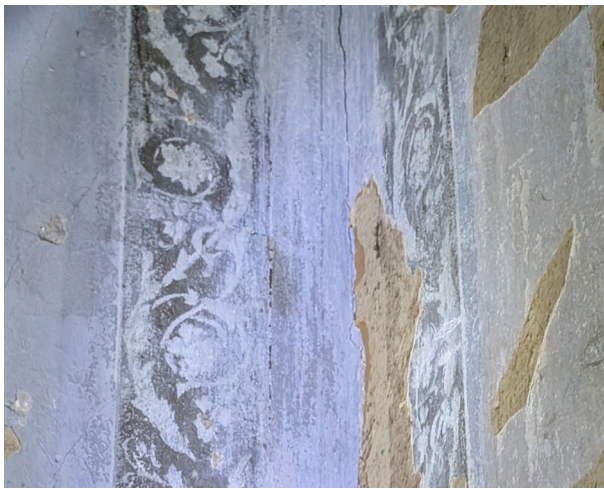
CASA APOSTOLEANU - FOCȘANI	CAMERA P30

<p>Starea de conservare: Depuneri aderente de impurități atmosferice, straturi de vopsitorii suprapuse;</p>	
<p>Metodologia aplicată: Pentru realizarea sondajului s-au folosit mijloace mecanice, (bisturiu cu lamă fixă și lamă mobilă), cu scopul de a îndepărta straturile de vopsitorii.</p>	
<p>Observații: În urma realizării sondajului s-a pus în evidență o tencuială pe bază de var-nisip, un strat subțire de glet de var, un ornament floral realizat într-o tehnică <i>a secco</i>. Chenarele cu ornament floral repetitiv sunt dispuse la colțurile încăperii și sunt realizate într-o tehnică de pictură <i>a secco</i>. Se observă un grad de uzură accentuat al suprafeței, ceea ce se păstrează fiind doar urme din decorația inițială. Pigmenții si-au pierdut proprietățile sub acțiunea umidității, a biodeteriogenilor, și a factorilor de microclimat, ceea ce se observă foarte bine în cazul pigmentului utilizat la realizarea motivului floral-vegetal, care și-a pierdut proprietățile aproape în totalitate, în prezent fiind doar conturat de fondul din interiorul chenarului.</p>

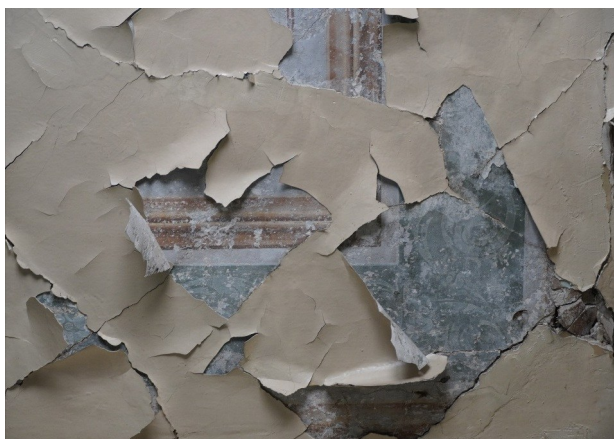
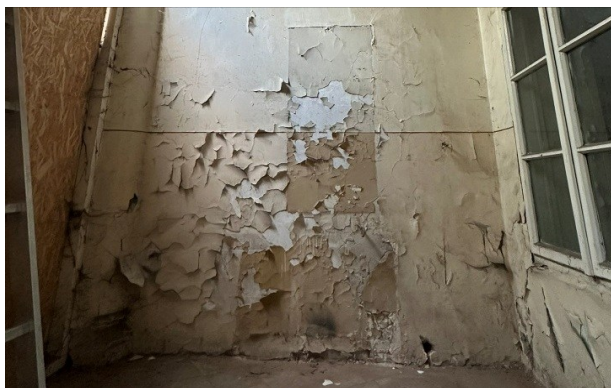
CAMERA P01 HOL ACCES

Starea de conservare: Depuneri aderente de impurități atmosferice, vopsitorii suprapuse și exfoliate, atac biologic

Observații: Holul P01 prezintă o decorație murală în zona plafonului; aceasta a fost acoperită cu straturi succesive de vopsitorii cu ocazia intervențiilor de renovare. Straturile provenite din acțiunile de renovare se află într-o stare de degradare accentuată ca urmare a diferitelor tipuri de umiditate, a fluctuațiilor de microclimat și a neîntreținerii monumentului. Aceeași succesiune a straturilor de intervenție este vizibilă atât la nivel plafonului, cât și la nivelul pereților. Straturile de vopsea aplicate peste policromia originală prezintă fisuri și exfolieri masive, în straturi, fapt ce afectează decorația inițială prin facilitarea factorilor de degradare la stratul original de culoare.

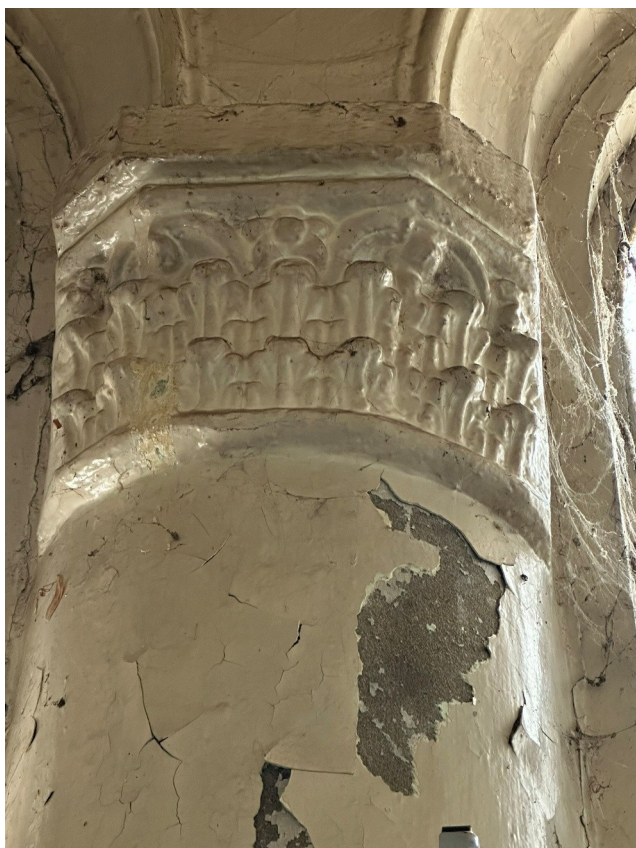
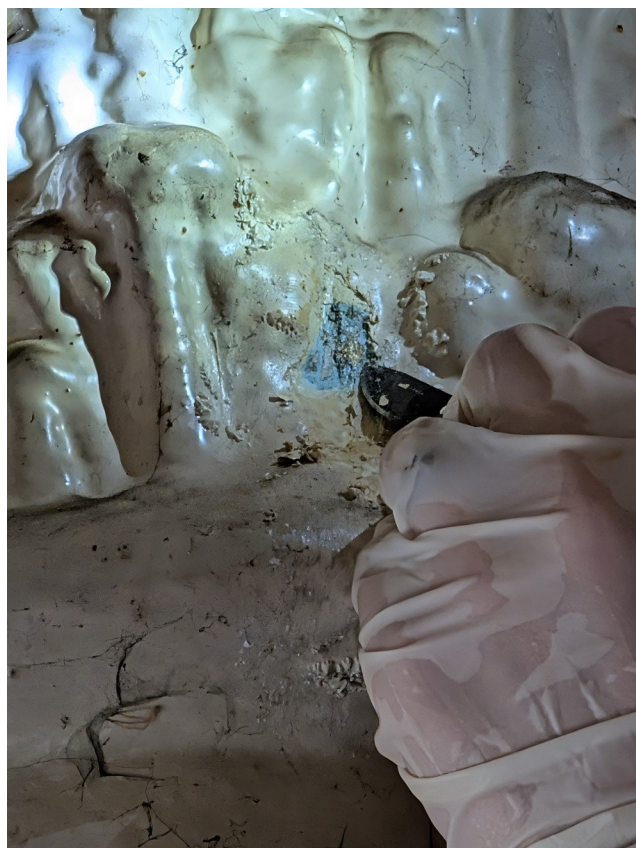
SONDAJ STRATIGRAFIC CAMERA P01 –CAPITEL

Starea de conservare: Depuneri aderente de impurități atmosferice, straturi de vopsea suprapuse și de-coezive, patine biologice

Observații: În urma realizării sondajului s-a pus în evidență policromia capitелurilor. Îndepărtarea mecanică a straturilor de vopsitorii este foarte dificilă din cauza numeroaselor straturi aplicate pe suprafață. Decaparea a evidențiat succesiunea și cromatica straturilor de intervenție. Capitелurile au fost decorate inițial cu strat metalizat. Decorația inițială a fost acoperită cu straturi de vopsea de ulei de culoare albastru ceruleum și straturi de vopsea albă. Același tip de intervenție este vizibil și pe fusul coloanelor.

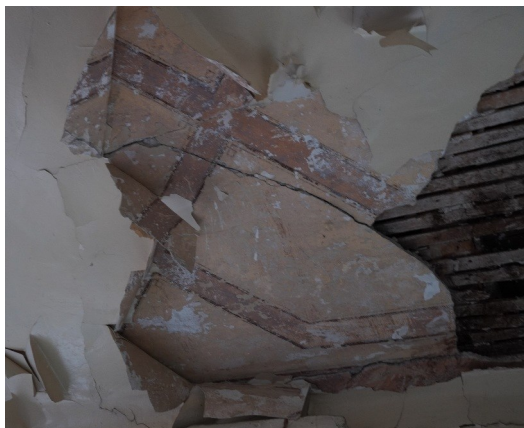
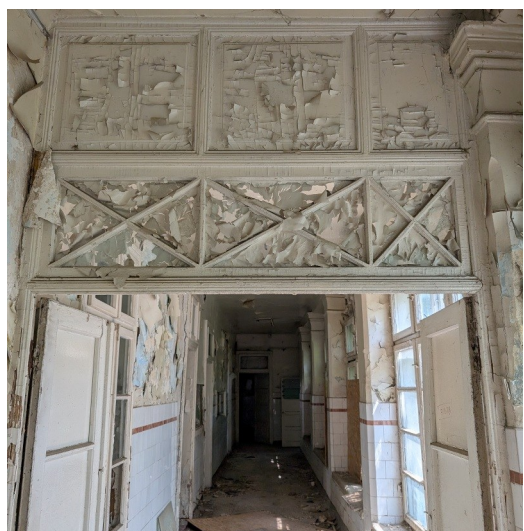
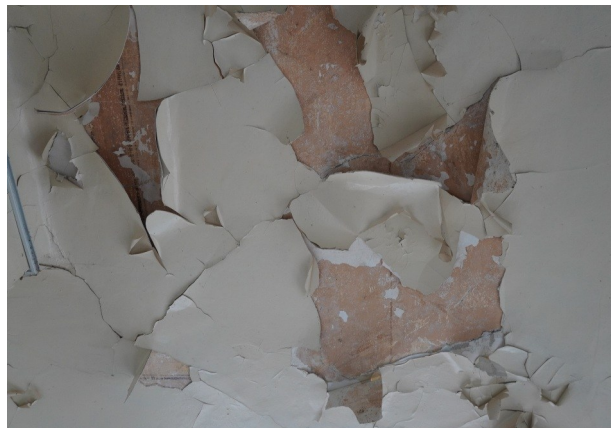
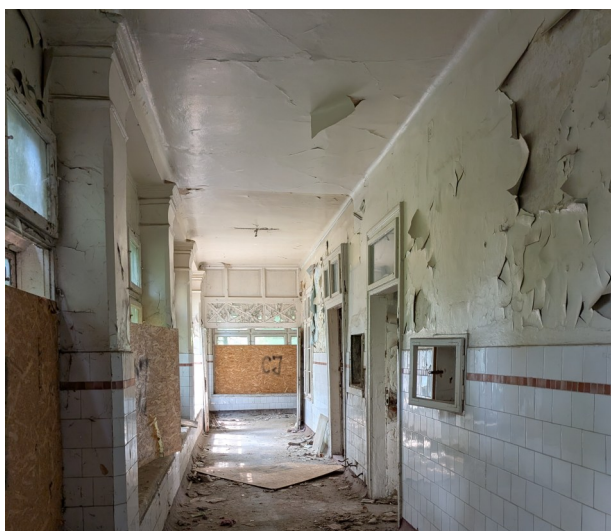
SONDAJ STRATIGRAFIC CORPUL C2– PLAFON

Starea de conservare: Depuneri aderente de impurități atmosferice, straturi de vopsea suprapuse și de-coezive, patine biologice

Decorația murală se află într-o stare avansată de degradare, pe spatele peliculei de vopsea desprinse se poate observa straparea stratului de culoare, ca urmare a faptului că pelicula de culoare a făcut corp comun cu un material dur; stratul consistent de vopsitorii a menținut umiditatea și acțiunea distructivă a sărurilor și a formațiunilor biologice pe suprafața stratului de culoare. Corpul de clădire a trecut prin numeroase intervenții, iar starea de conservare a acestuia este asemănătoare cu cea din corpul C1.

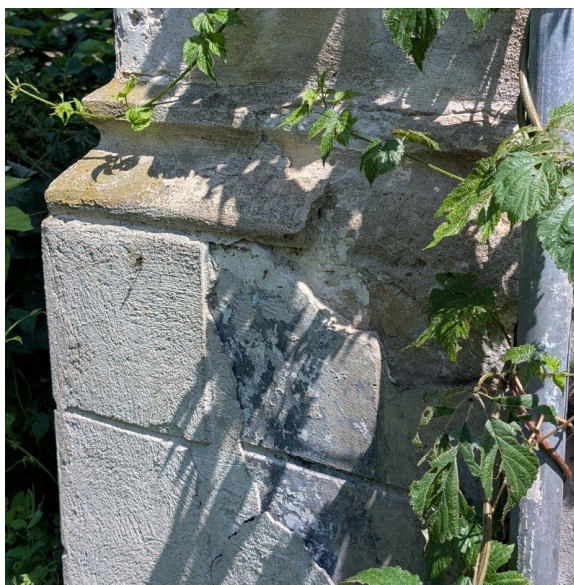
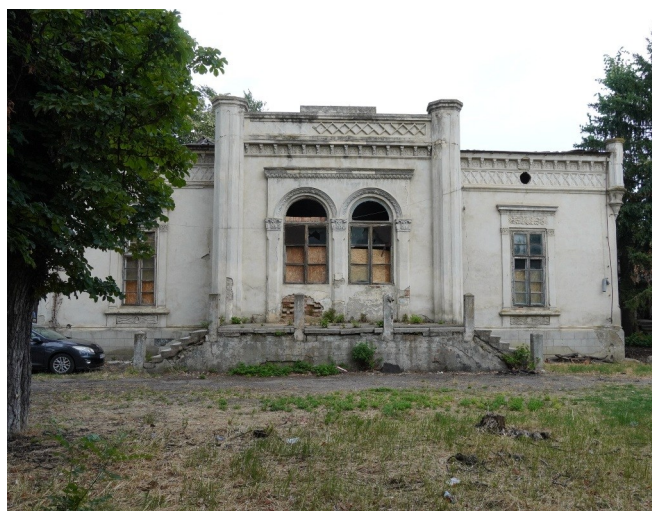
EXTERIOR—SOCLU, FAȚADA SUD

Starea de conservare: Soclu acoperit cu un strat de mortar caroiat, incizat

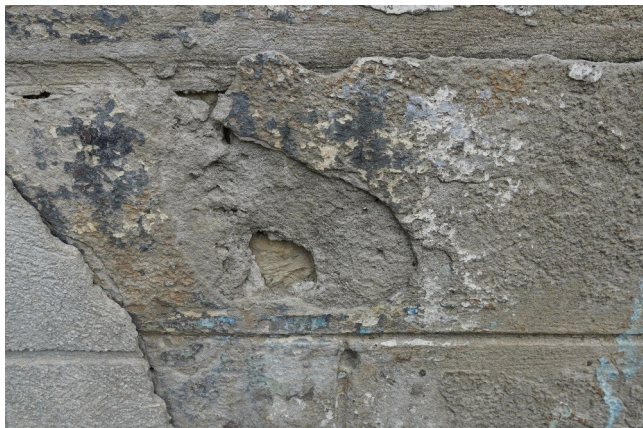
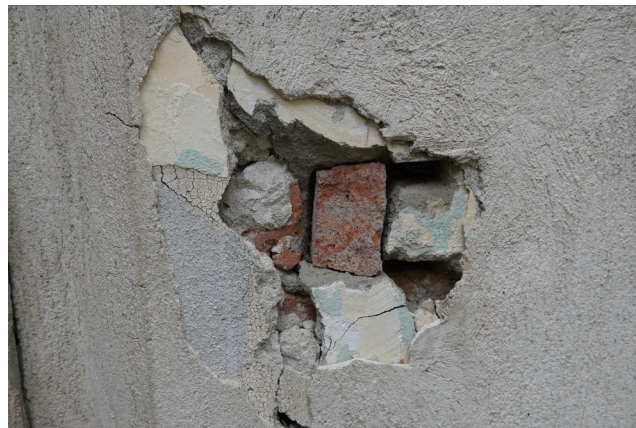
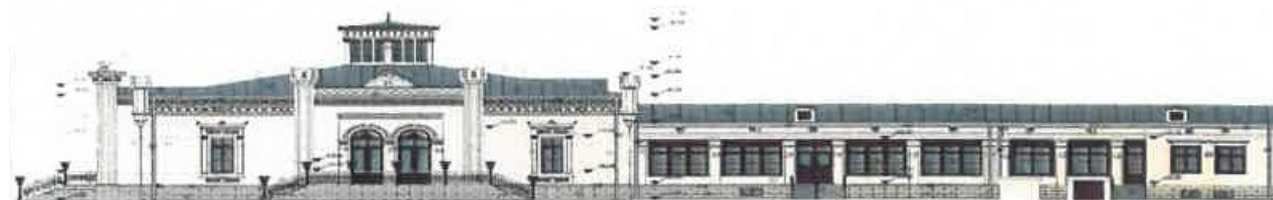
FAȚADĂ SUD—SOCLU

Starea de conservare: Depuneri aderente de impurități atmosferice, suprapuneri de mortare, intervenții cu mortare, reparații, eflorescențe saline, cruste negre-formațiuni biologice.

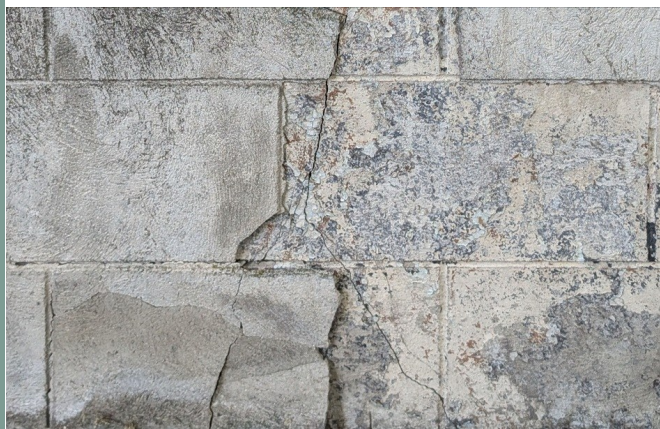
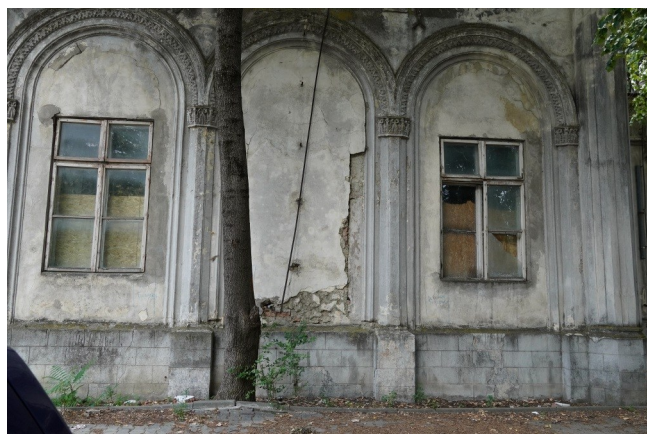
SOCLU FAȚADA NORD

Starea de conservare: Depuneri aderente, patine biologice, mortare de intervenție suprapuse originalului.

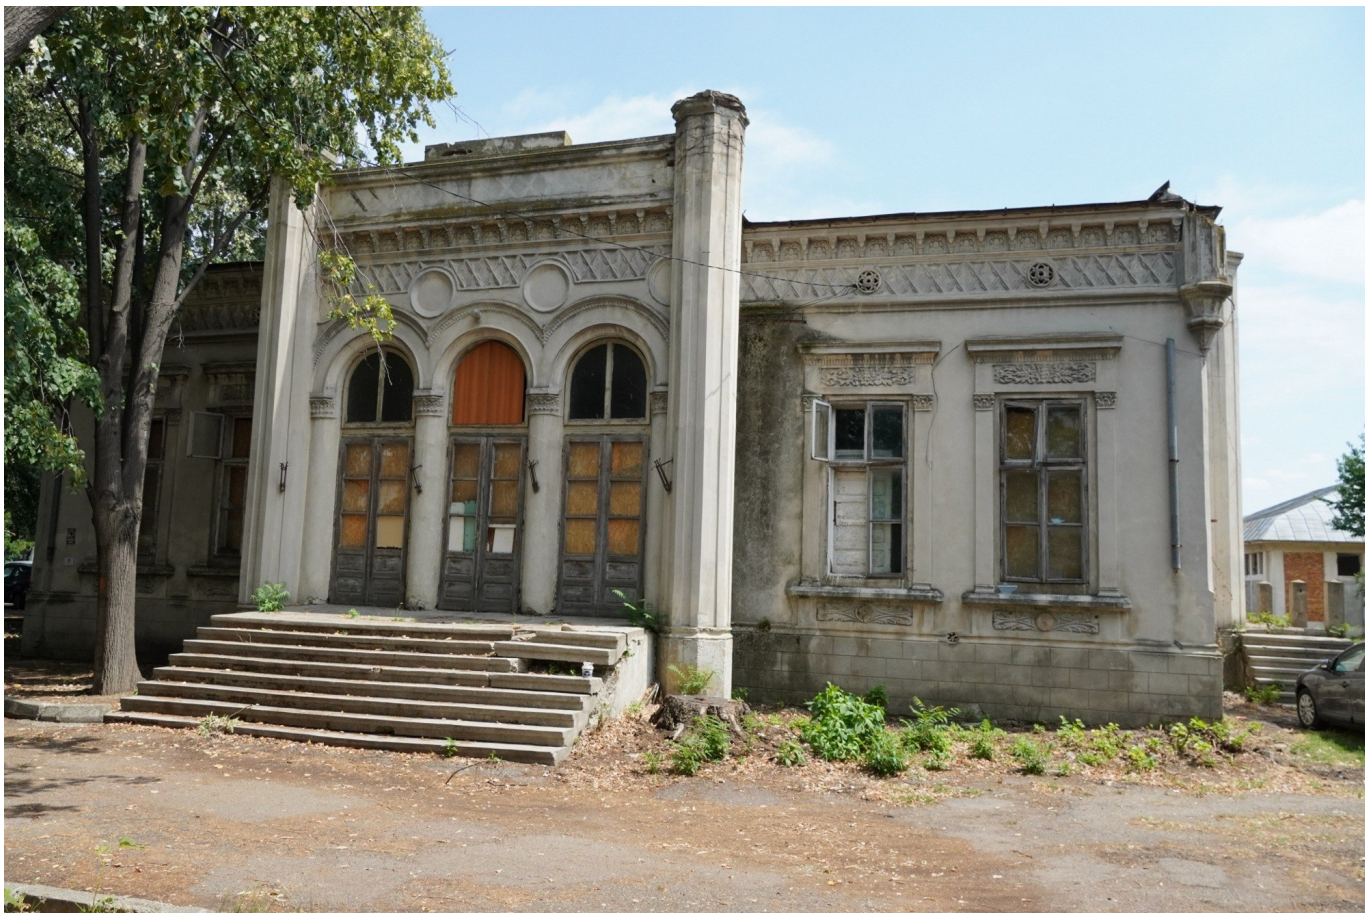
Fațada de vest a imobilului

Imobilul prezintă o serie de degradări produse de transformarea acestuia în spital, o funcțiune total neadecvată pentru o casă de patrimoniu. Transformările survenite în urma reconfigurării încăperilor, neîntreținerea spațiilor și intervențiile realizate în timp au modificat aspectul estetic inițial.

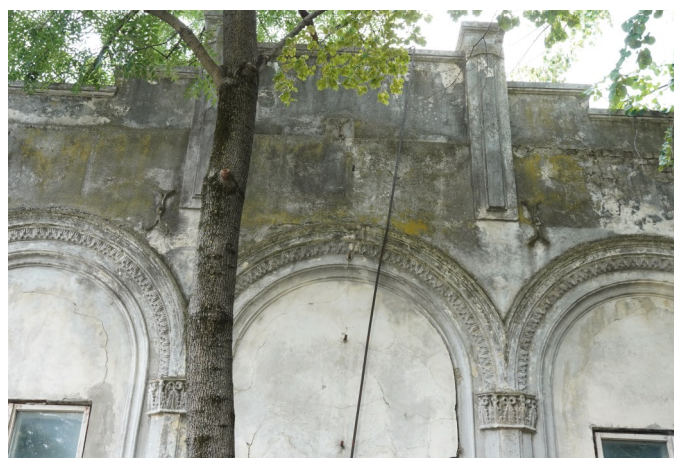
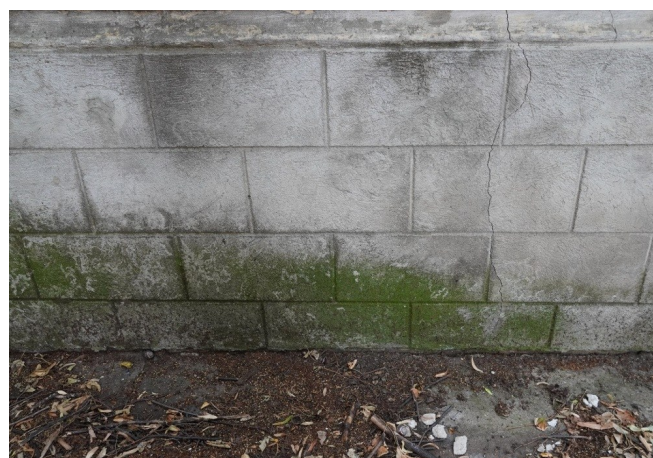
Morfologii specifice fungilor și lichenilor

Lichenii sunt organisme simbiotice formate dintr-o algă și o ciupercă. Ambele componente contribuie la deteriorarea materialelor: ciuperca produce acizi organici (ex. acid oxalic) care pot dizolva componentele minerale din tencuială, ducând la efecte chimice corozive. Alga efectuează fotosinteză și reține umiditatea, ceea ce creează un mediu favorabil degradării microbiologice și creșterii altor organisme.

Lichenii pot pătrunde cu rizinele lor în microfisurile tencuielii. Pe măsură ce cresc, pot forța și extinde fisurile, contribuind la exfolierea și decoeziunea stratului de tencuială. Alternanța umed-uscă favorizată de prezența lor poate duce la microexpansiuni și fisuri suplimentare. Lichenii captează și rețin apă din atmosferă (ploaie, rouă), ceea ce menține suprafața permanent umedă. Umiditatea excesivă accelerează eflorescențele saline (săruri care cristalizează și distrug tencuiala); prin urmare, menținerea acestor cauze ale degradărilor contribuie la degradarea suplimentară a tuturor materialelor constitutive din componența fațadelor.

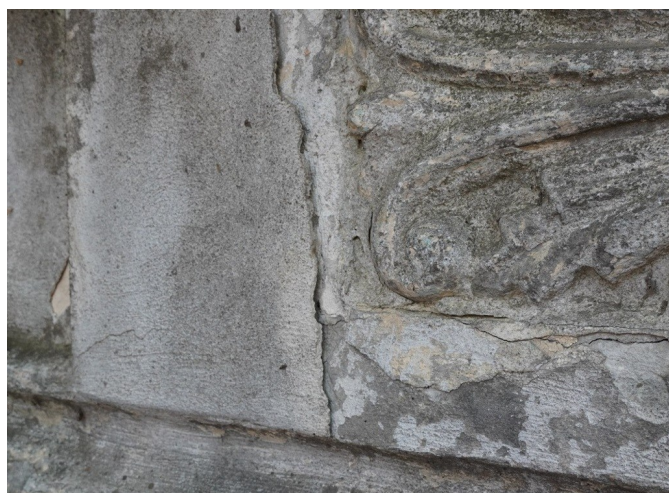
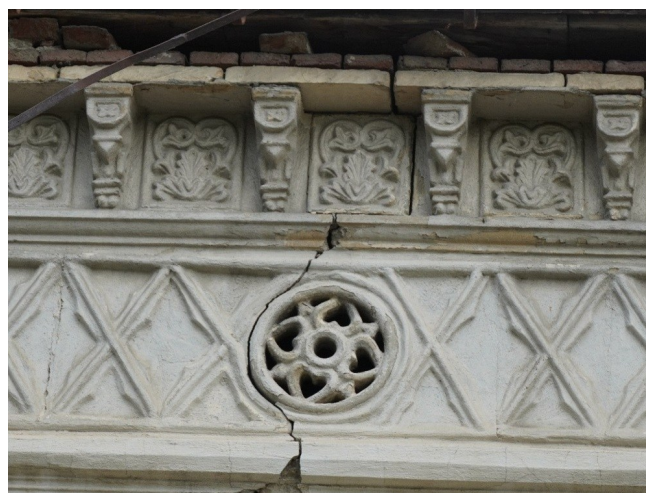
Fisuri ce traversează toate straturile componente ale fațadelor

Straturile de tencuială provenite din intervenții de renovare prezintă fenomene de decoeziune pe direcția fisurilor. Desprinderile se produc între stratul de tencuială și cărămidă, sau între straturile de tencuială și pot fi oarbe, testate acustic sau cu deschidere, prin intermediul unor fisuri sau lacune.

În ambele cazuri pot duce la pierderi de materie, prin desprindere totală și prăbușire, formându-se astfel lacune. Burdușelile nu sunt întotdeauna vizibile cu ochiul liber, în lumină directă, fiind necesară analiza acustică și/sau în lumină razantă. Dislocările și lacunele s-au produs fie prin agravarea fisurilor, ca urmare a vibrațiilor, fie prin șocuri mecanice, sau prin menținerea unor condiții nefavorabile de microclimat. Acestea sunt de diferite dimensiuni și profunzimi.

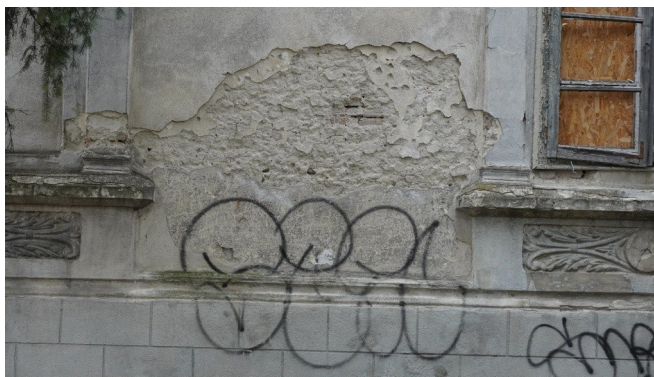
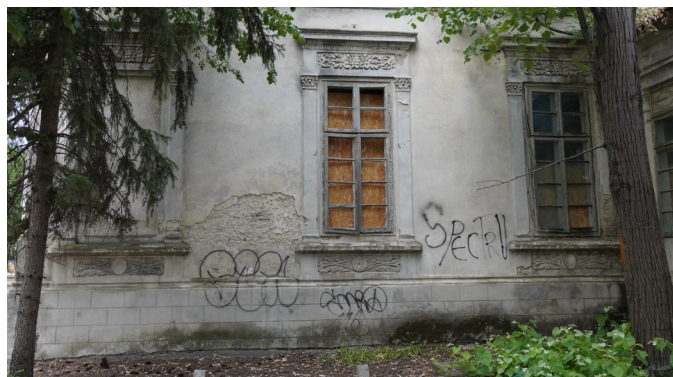
- vandalizări cu *graffiti* ale fațadelor:

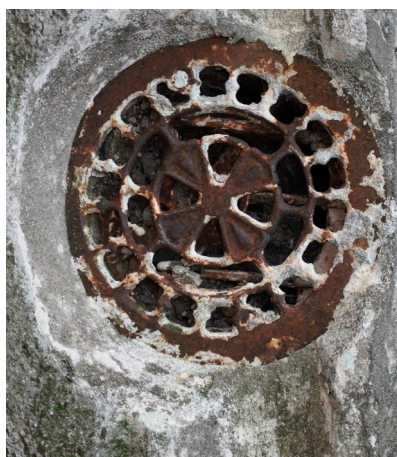
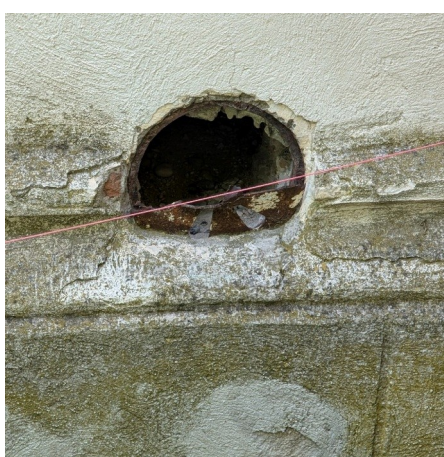
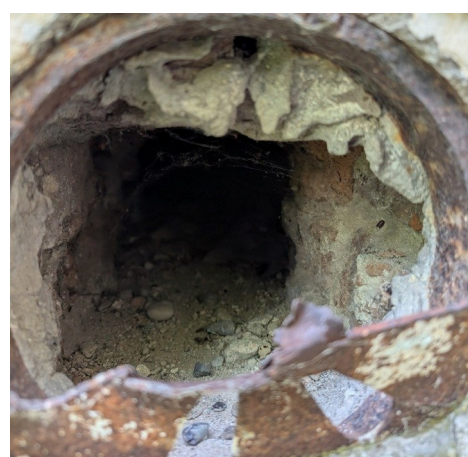
- pierderi ale unor elemente metalice turnate din fontă:

Elementele metalice aflate deasupra soclului au avut rol de ventilație și comunică cu stratul portant al pardoselii de la parter. Se remarcă lipsa unor piese pe fațada dinspre grădină; sistemele metalice de ventilație în casele boierești aveau un rol esențial în asigurarea confortului termic și al calității aerului, într-o perioadă în care nu existau instalații moderne de climatizare. Aceste sisteme erau adesea atent executate și bine integrate în structura clădirii, reflectând nivelul de rafinament și al elitei sociale.
